基礎調査結果の公表

様式-1 (急) 土砂災害警戒区域・土砂災害特別警戒区域 位置図	自然現象の種類	急傾斜地の崩壊
	箇所番号	457
	箇所名	長久保
	所在地	福島県郡山市中田町牛糞本郷字長久保

様式-2(急) 土砂災害警戒区域・土砂災害特別警戒区域 区域図(その1)	土砂災害防止法施行令第二条の基準に該当する区域		N 縮尺 1:2,500	自然現象の種類	急傾斜地の崩壊	箇所番号	457
	土砂災害防止法施行令第三条の基準に該当する区域			公表年月日	平成30年3月28日	箇所名	長久保
	土砂等の(移動)高さが1m以下の場合、土砂等の移動による力が100kN/mを超える区域					所在地	福島県郡山市中田町牛糞本郷字長久保
	土砂等の堆積の高さが3mを超える区域						
	それ以外の区域

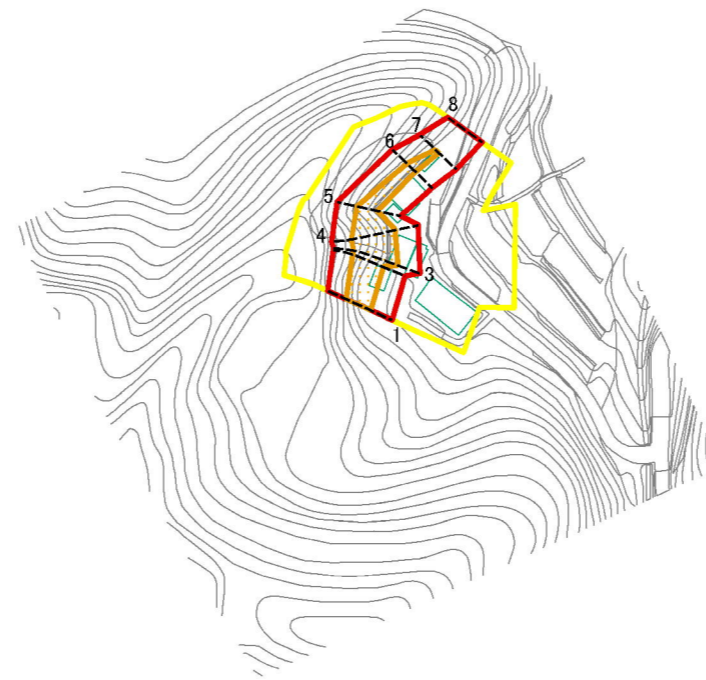
図中の数字は横断測線番号を示す
