様式-1 (急)
 土砂災害警戒区域・土砂災害特別警戒区域 位置図

自然現象の種類	急傾斜地の崩壊
箇所番号	458
箇所名	向生後草
所在地	福島県郡山市中田町牛糞本郷字向生後草

様式-2(急) 土砂災害警戒区域・土砂災害特別警戒区域 区域図(その1)	土砂災害防止法施行令第二条の基準に該当する区域		N 縮尺 1:2,500	自然現象の種類	急傾斜地の崩壊	箇所番号	458
	土砂災害防止法施行令第三条の基準に該当する区域			公表年月日	平成30年3月28日	箇所名	向生後草
	土砂等の(移動)高さが1m以下の場合、土砂等の移動による力が100kN/mを超える区域					所在地	福島県郡山市中田町牛糞本郷字向生後草
	土砂等の堆積の高さが3mを超える区域						
	それ以外の区域

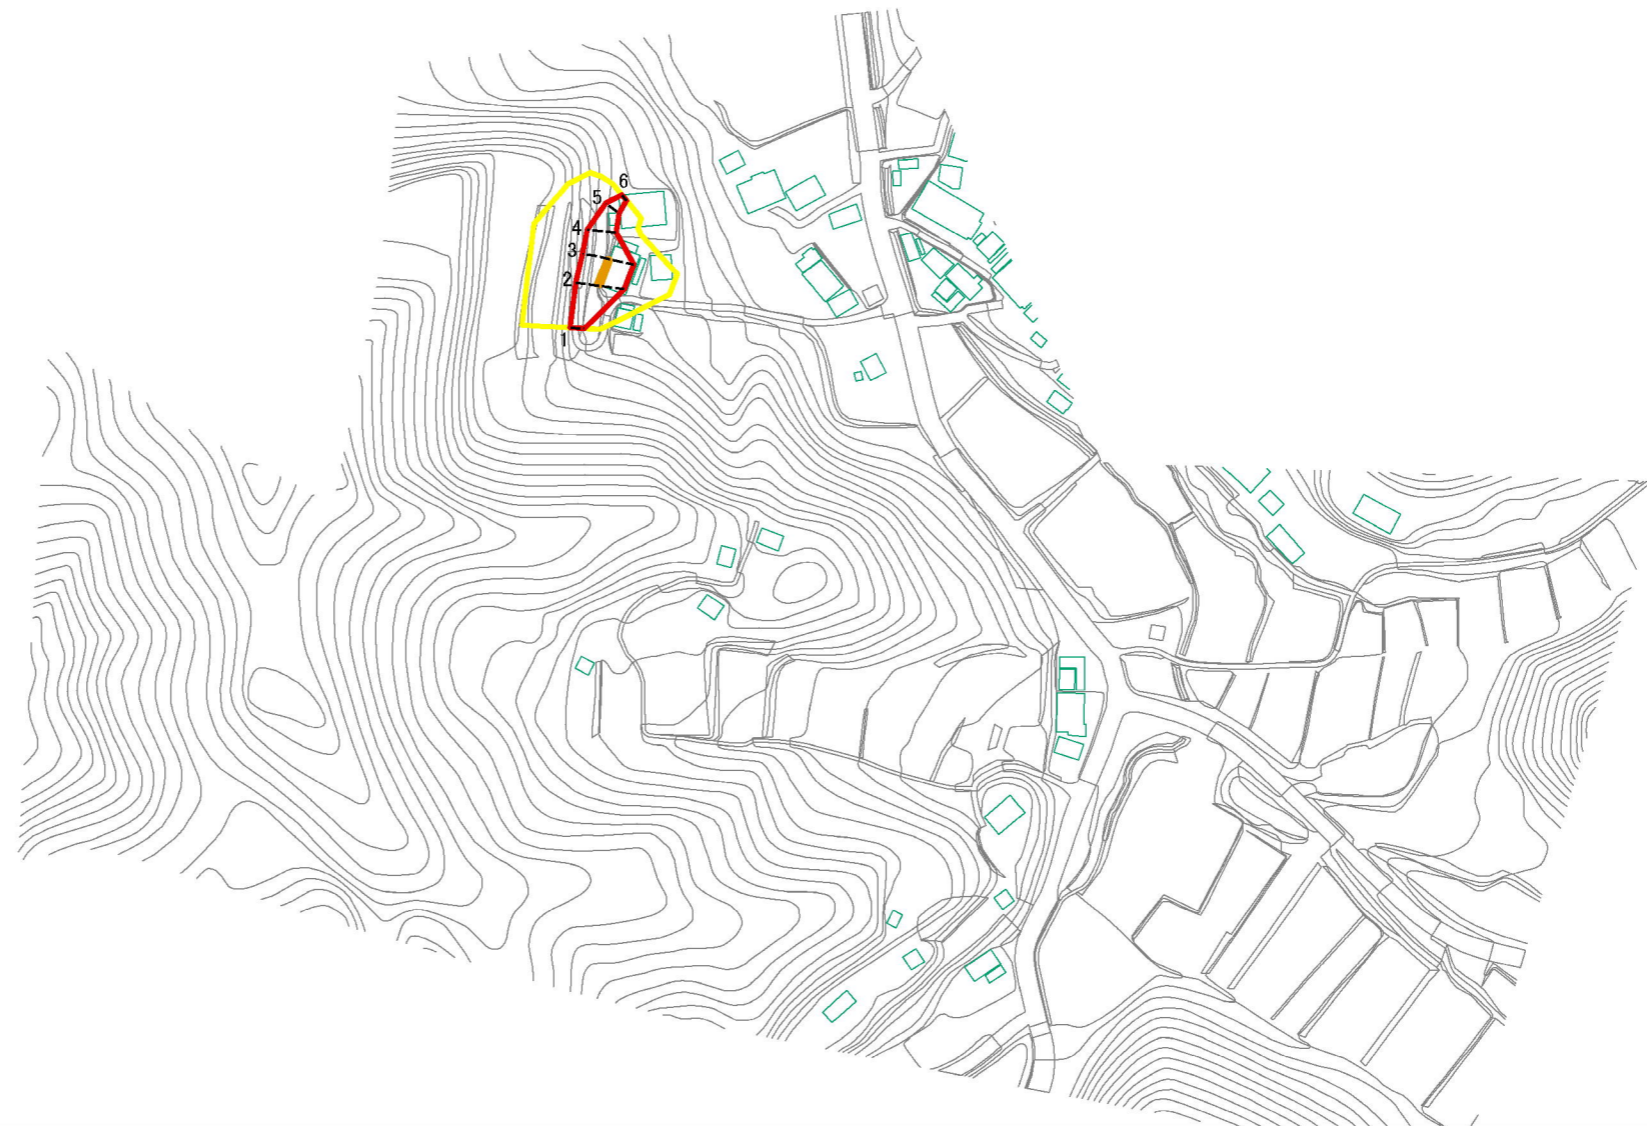
図中の数字は横断測線番号を示す
