館岩川河川災害関連事業について

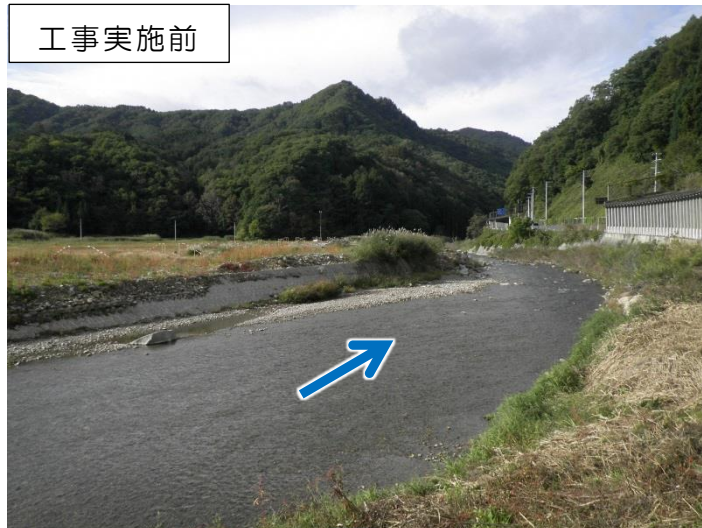
工事実施前

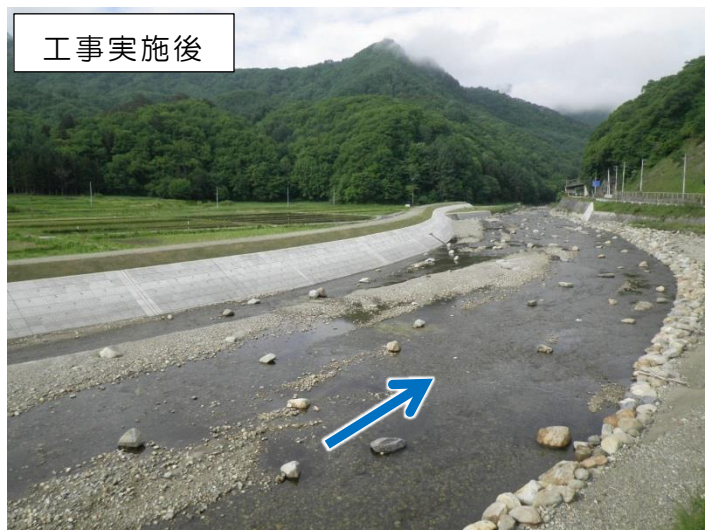
工事実施後

このため、平成28年3月に館岩川河川災害関連事業の認可を受け、川幅を最大で約15m拡幅し、河川の流下能力を向上させることで河川の氾濫を防ぎ、地域の方々が安全で安心できる川づくりを目指して復旧と改修を行っています。

事業は延長1,673mで平成27年度から工事に着手し、現在は河道拡幅工、護岸工などを施工中です。進捗率は平成30年3月時点で約70%となっており、引き続き、全力で早期復旧に向け取り組んでいきます。
