## 福島第一原子力発電所現地確認報告書

- 1 確認日  
平成30年 9月11日 (火)
- 2 確認箇所  
3、4号機タービン建屋周辺 (サブドレンピットNo.30, 37, 57)
- 3 確認項目  
復旧予定の既設サブドレンピットの設置状況等

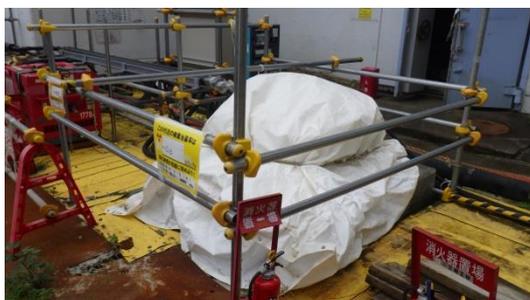
(写真1)

- ・復旧ピットNo.30 は、3号機タービン建屋東側 (写真1)、復旧ピットNo.37 は、3号機廃棄物処理建屋西側 (写真2)、復旧ピットNo.57 は、4号機タービン建屋東側 (写真3) に設置されていた。
- ・いずれもピットまわりはコンクリートが打設され、白色のシートで養生されていた。
- ・東京電力によると、今後、雨水浸入対策としてピット上部を金属製の箱で覆うとのことであった。
