中間貯蔵施設事業の状況について

2020年3月

環境省

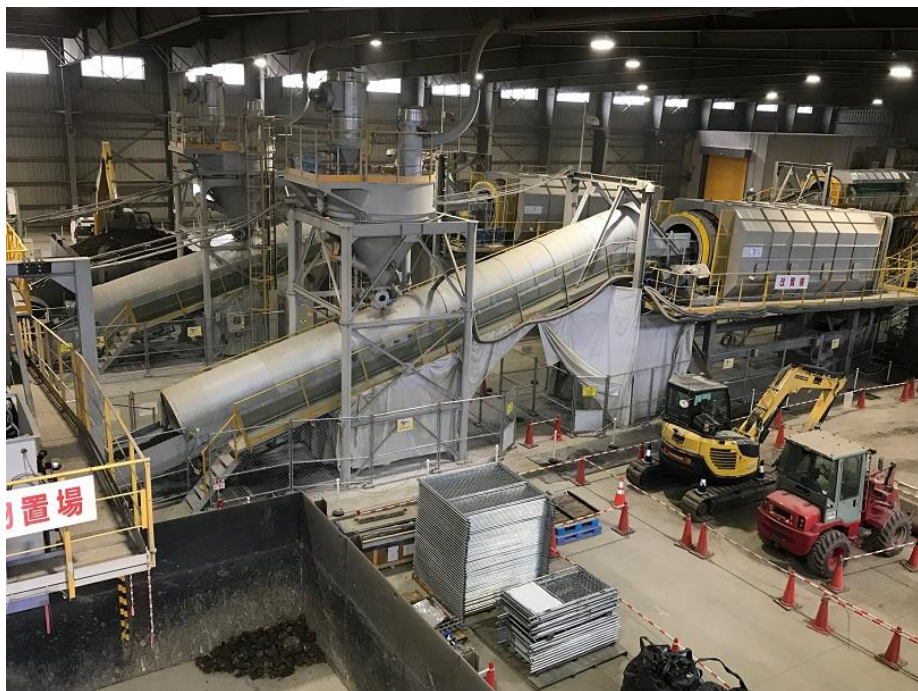
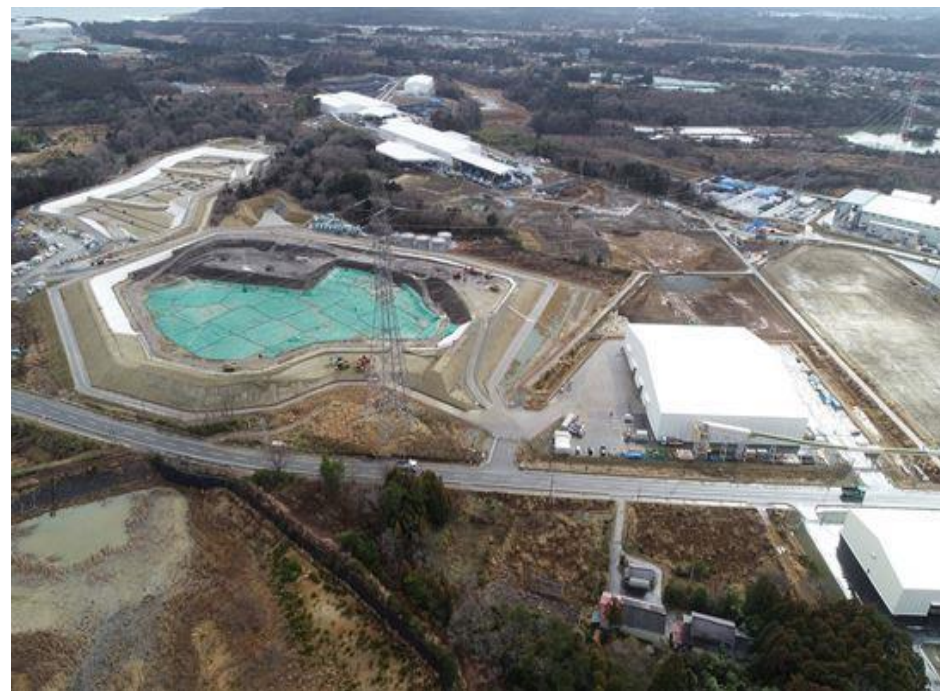
土壌貯蔵施設等（大熊①工区）の状況

- 2017年9月に施設の工事に着手。
- 2018年7月に受入・分別施設の運転及び除去土壌の貯蔵を開始。

受入・分別施設

土壌貯蔵施設

● 貯蔵量 約 49.6万 m^3

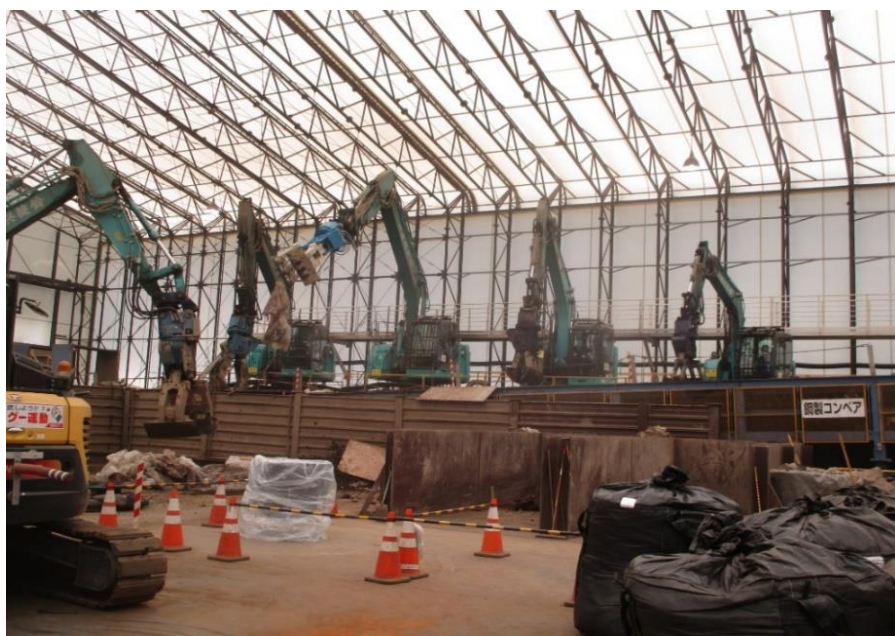
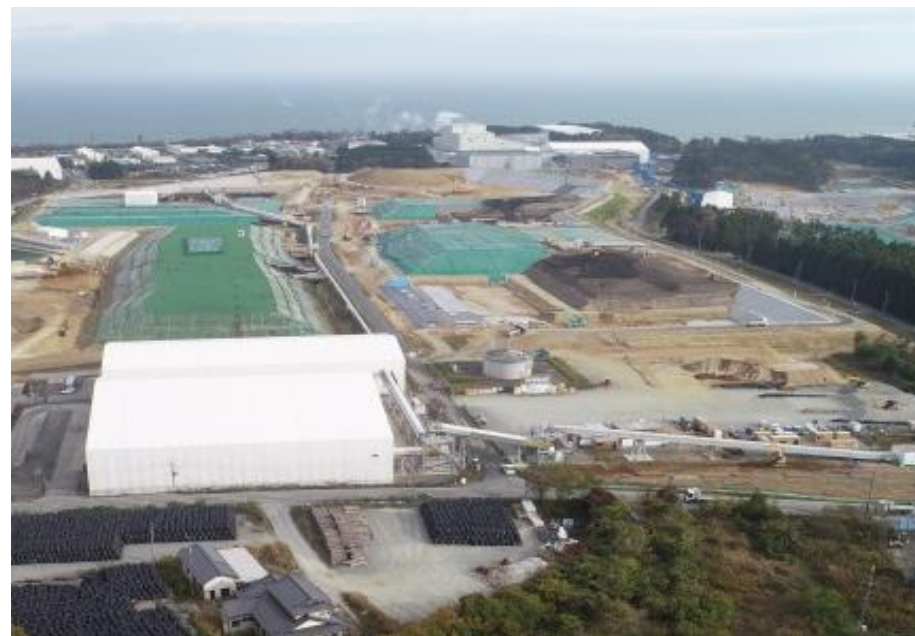
土壌貯蔵施設等（大熊②工区）の状況

- 2016年11月に施設の工事に着手。
- 2017年8月及び2018年7月に受入・分別施設の運転を開始。
- 2017年10月に除去土壌の貯蔵を開始。

受入・分別施設(第2期)

土壌貯蔵施設

● 貯蔵量 約 121.7万 m^3

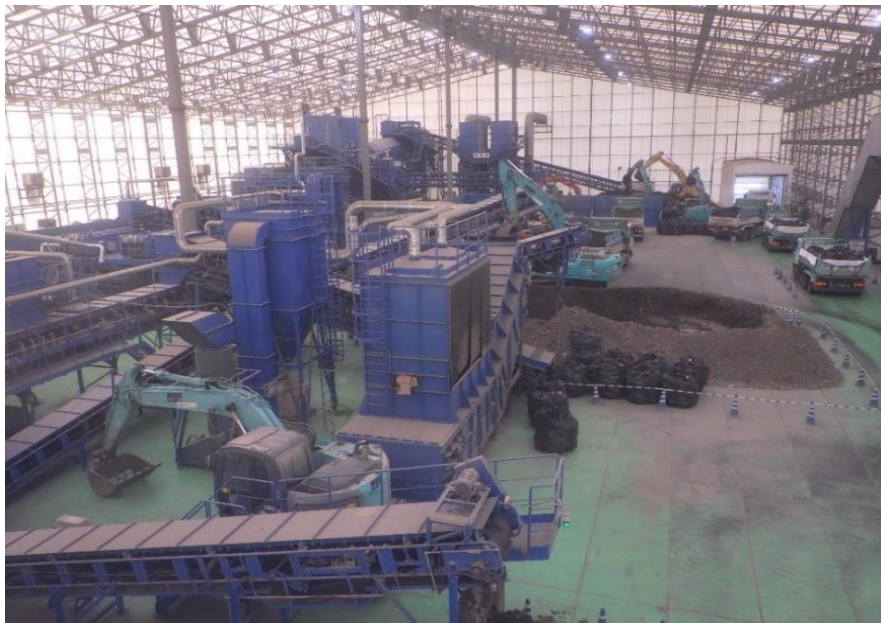
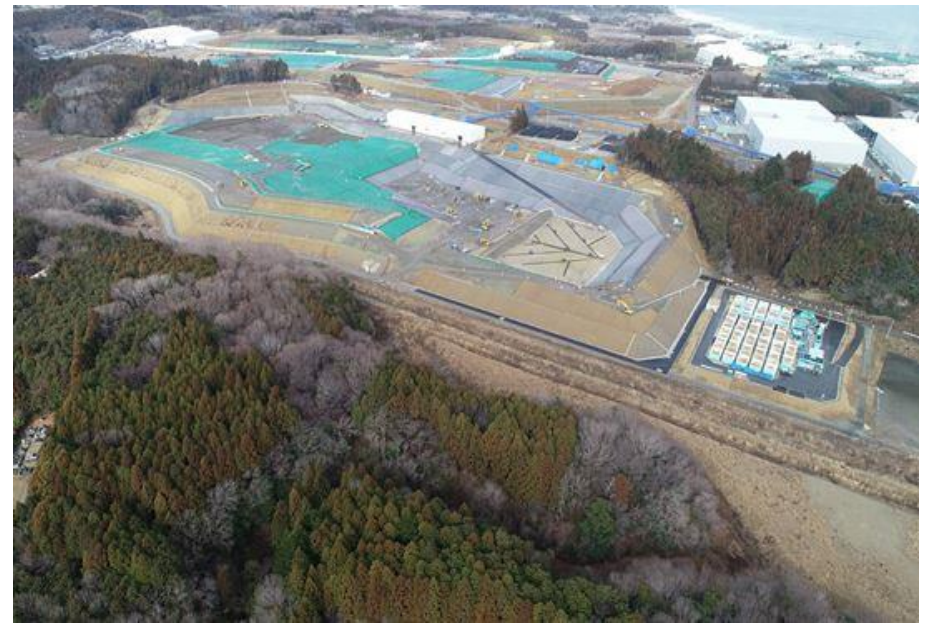
土壌貯蔵施設等（大熊③工区）の状況

- 2017年11月に施設の工事に着手。
- 2018年7月に受入・分別施設の運転を開始。
- 2018年10月に除去土壌の貯蔵を開始。

受入・分別施設

土壌貯蔵施設

● 貯蔵量 約50.4万 m^3

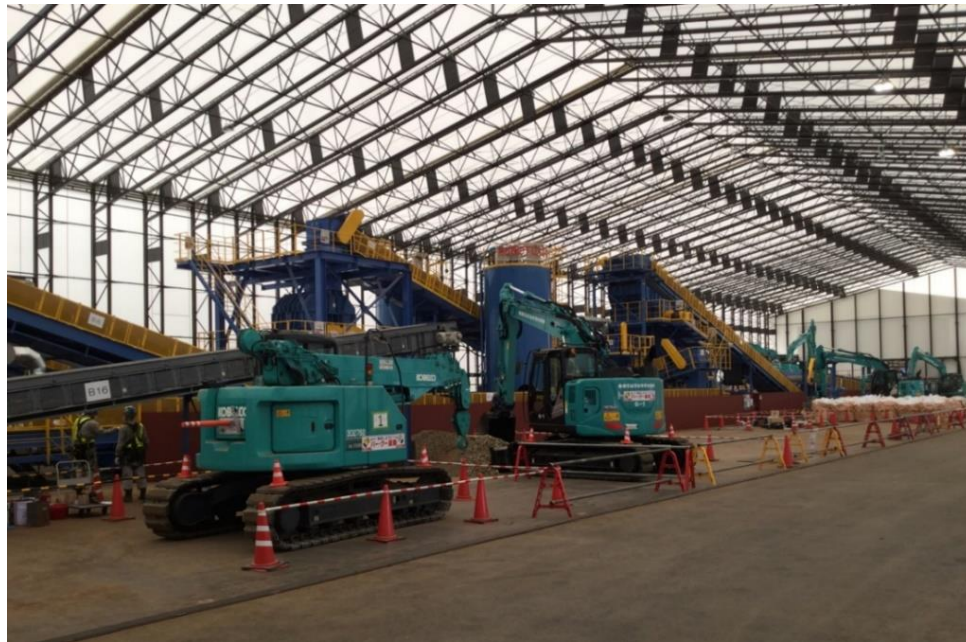
土壌貯蔵施設等（大熊④工区）の状況

- 2018年10月に施設の工事に着手。
- 2019年8月に受入・分別施設の運転を開始。
- 2019年度冬以降に除去土壌の貯蔵を開始予定。

受入・分別施設

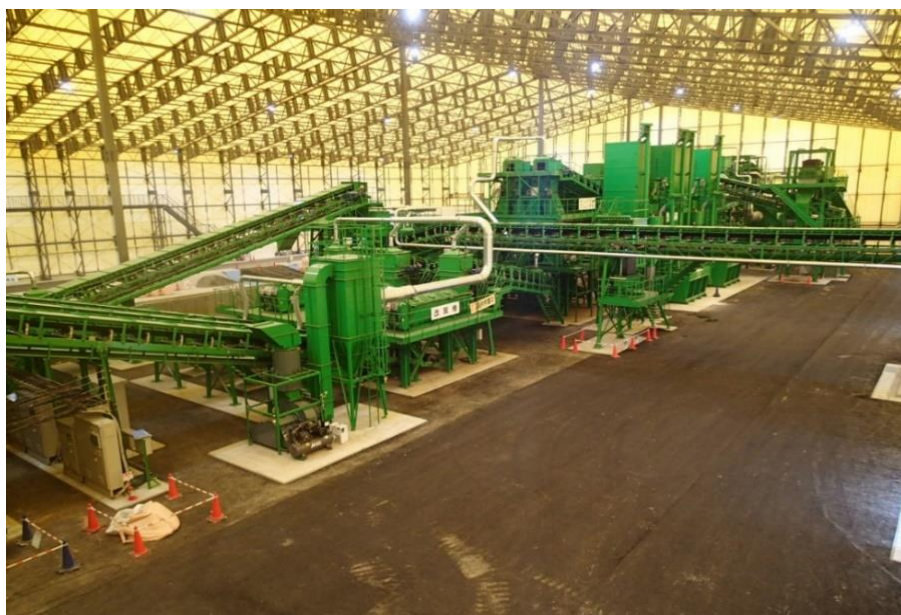
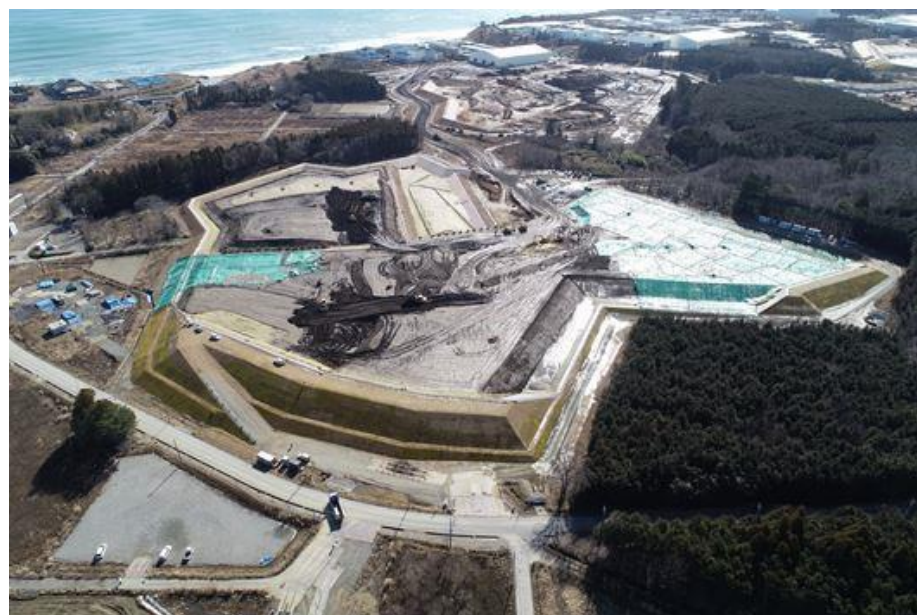
土壌貯蔵施設等（大熊⑤工区）の状況

- 2018年10月に施設の工事に着手。
- 2019年8月に受入・分別施設の運転を開始。
- 2019年4月に除去土壌の貯蔵を開始。

受入・分別施設

土壌貯蔵施設

● 貯蔵量 約 41.5万 m^3

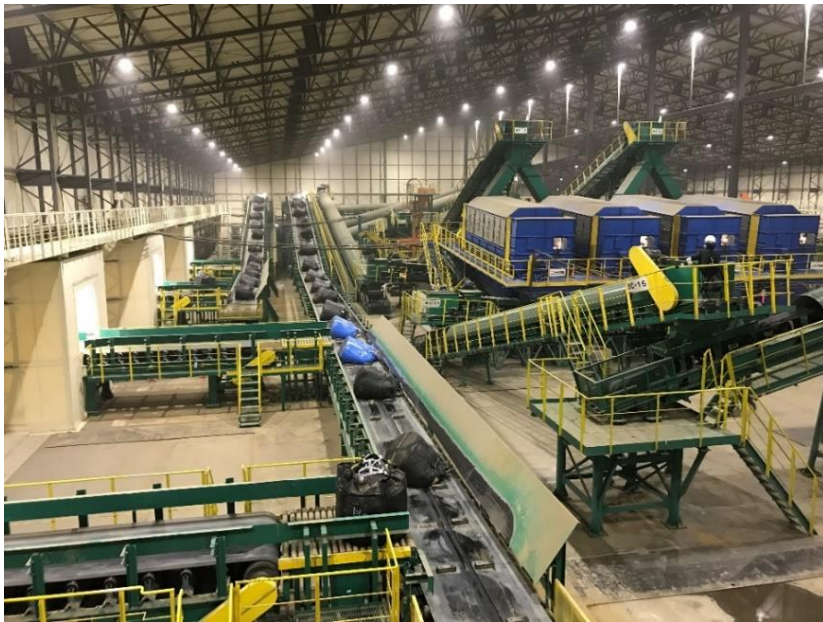
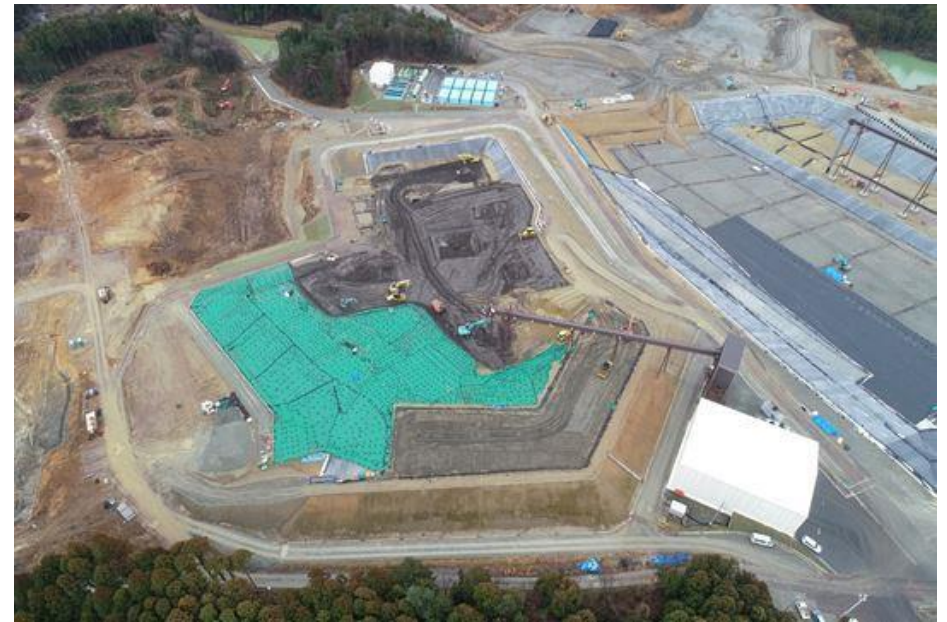
土壌貯蔵施設等（双葉①工区）の状況

- 2016年11月に施設の工事に着手。
- 2017年6月及び2018年9月に受入・分別施設の運転を開始。
- 2017年12月に除去土壌の貯蔵を開始。

受入・分別施設(第2期)

土壌貯蔵施設(西側)

● 貯蔵量 約 32.7万 m^3

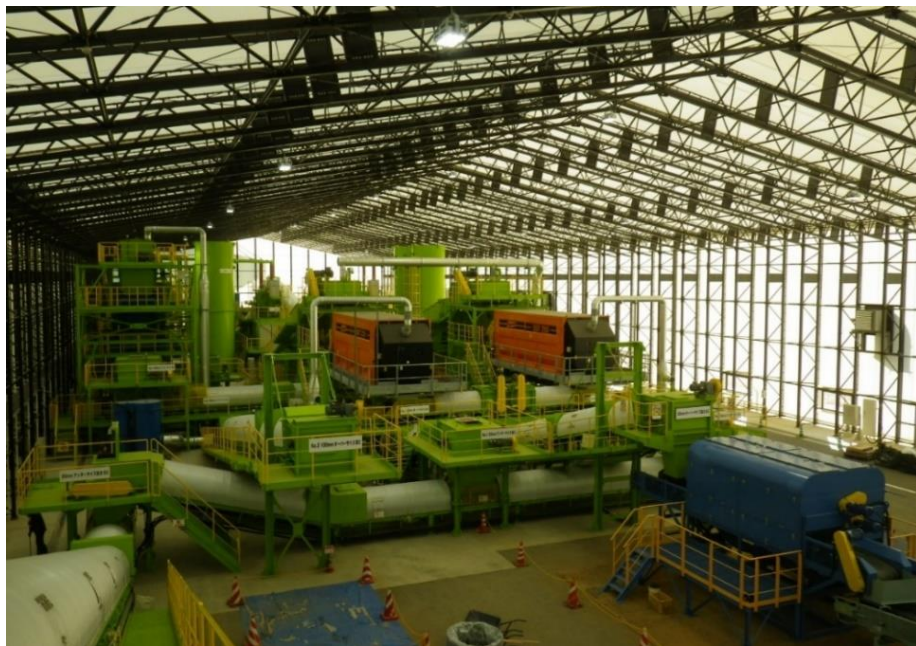
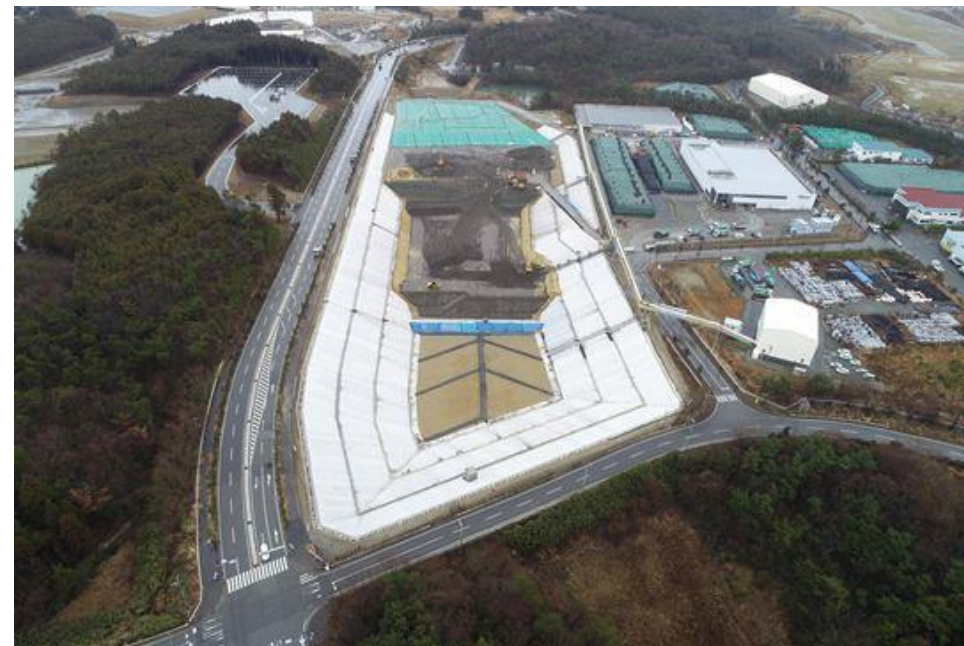
土壌貯蔵施設等（双葉②工区）の状況

- 2018年1月に施設の工事に着手。
- 2019年2月に受入・分別施設の運転を開始。
- 2019年5月に除去土壌の貯蔵を開始。

受入・分別施設

土壌貯蔵施設

● 貯蔵量 約 25.7万 m^3

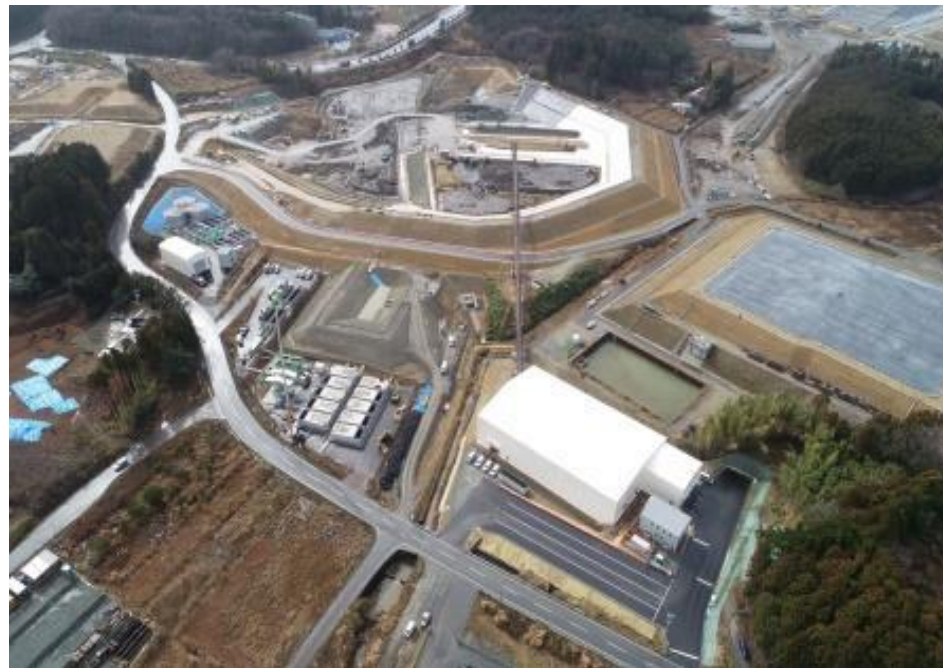
土壌貯蔵施設（双葉③工区）の状況

- 2018年9月に施設の工事に着手。
- 2019年12月に除去土壌の貯蔵を開始。

土壌貯蔵施設

● 貯蔵量 約 2.3万 m^3

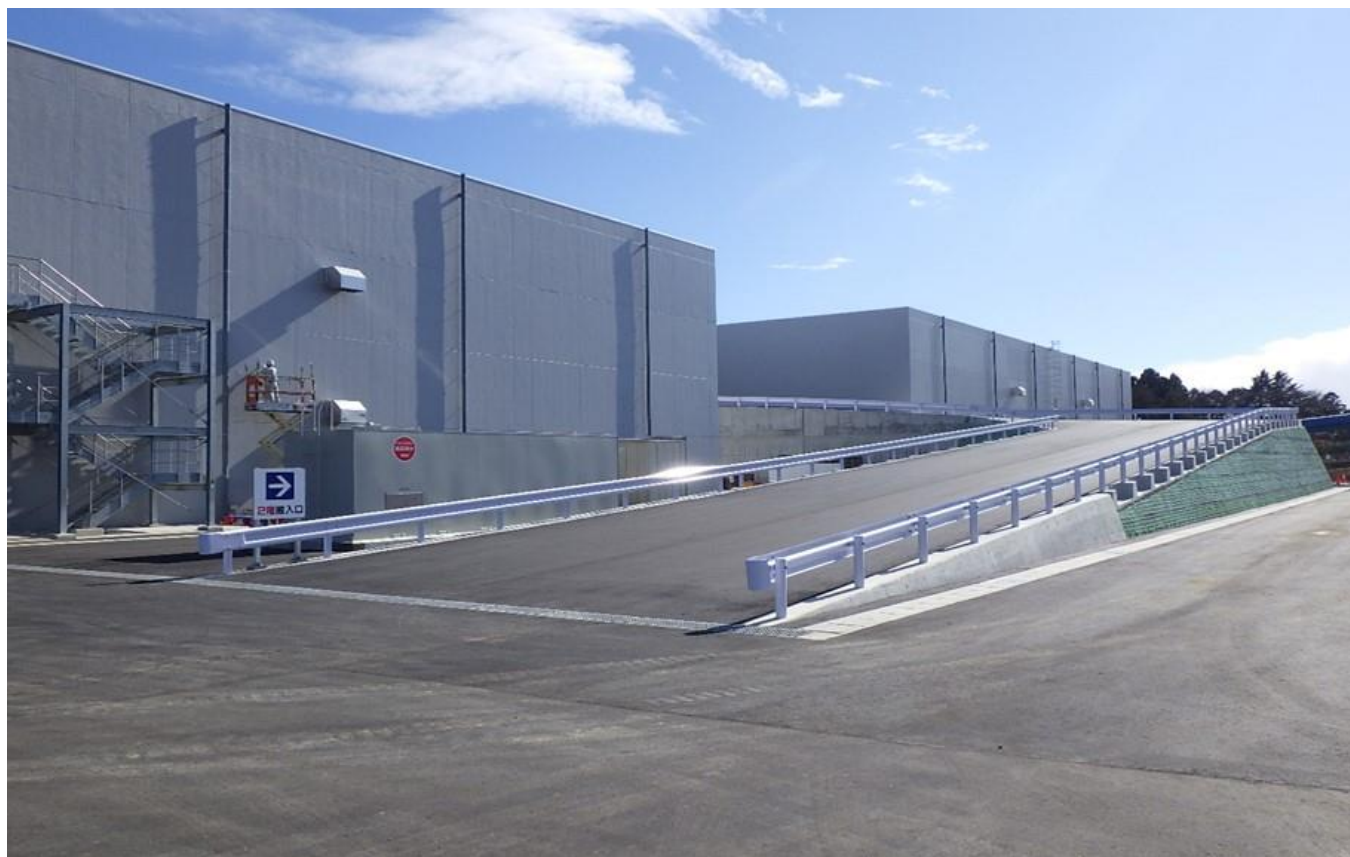
大熊1工区

2018年12月から建築工事（基礎工）開始
建築及び外構工事を完了し、3月から貯蔵開始予定

北西側より全景写真・スロープ部施工状況

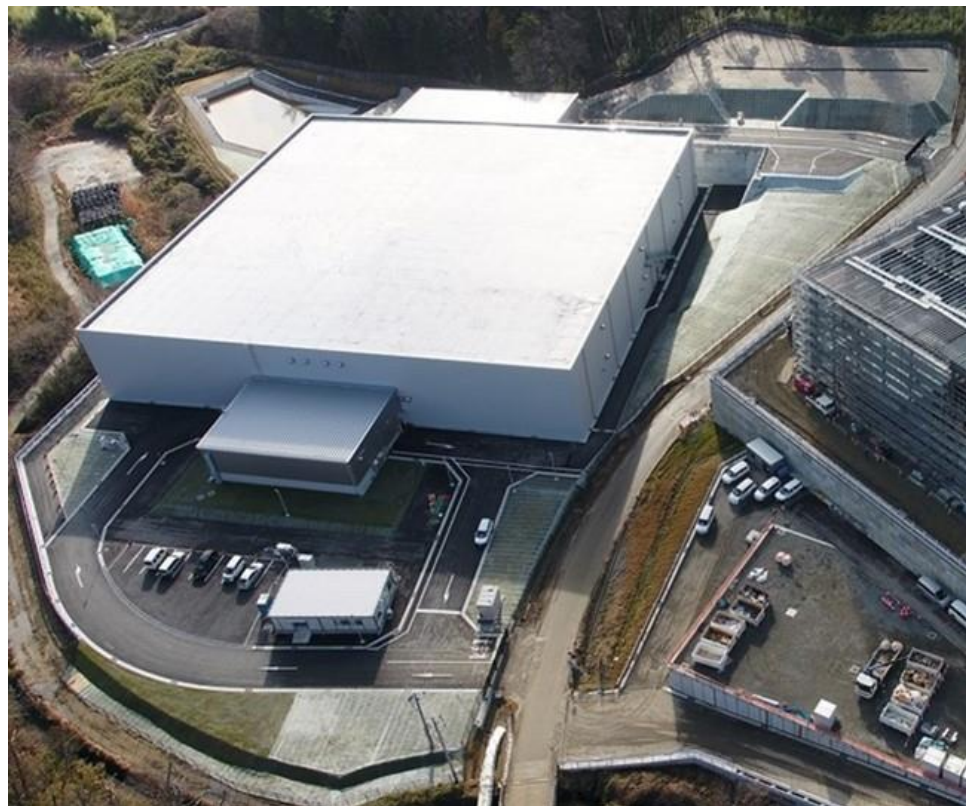
双葉1工区

2018年11月から建築工事（基礎工）開始
建築及び外構工事を完了し、3月から貯蔵開始予定

北側（写真下）より 建築及び外構工事完了状況

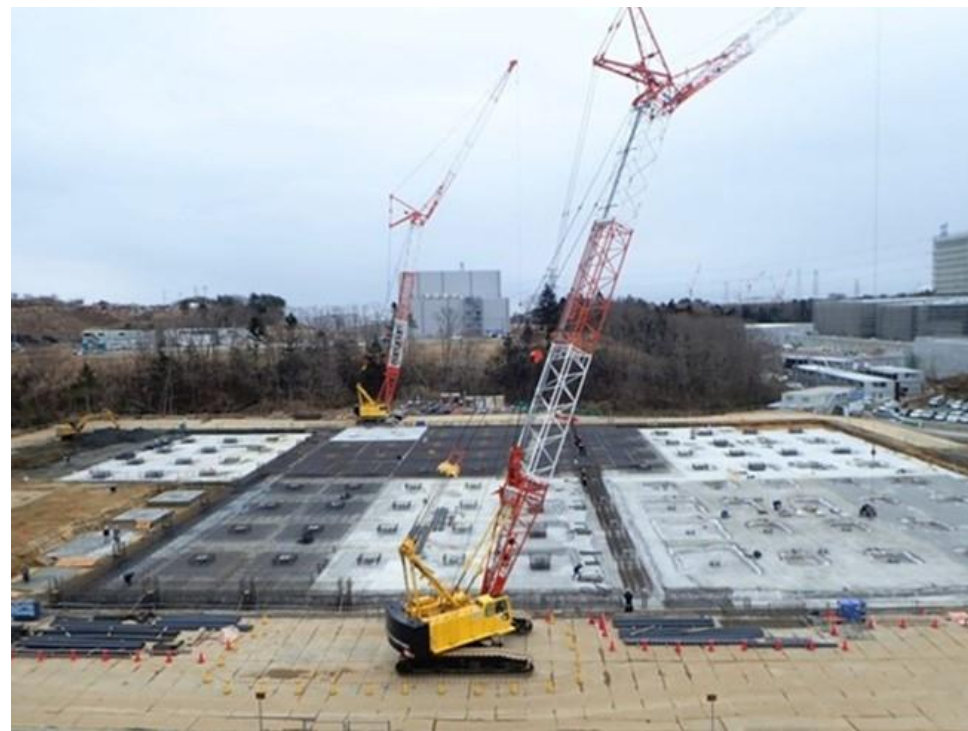
双葉2工区

2019年12月から建築工事（基礎工）開始
現在、廃棄物貯蔵施設棟の基礎躯体工事中

西側法面上部より全景写真・基礎鉄筋組立中

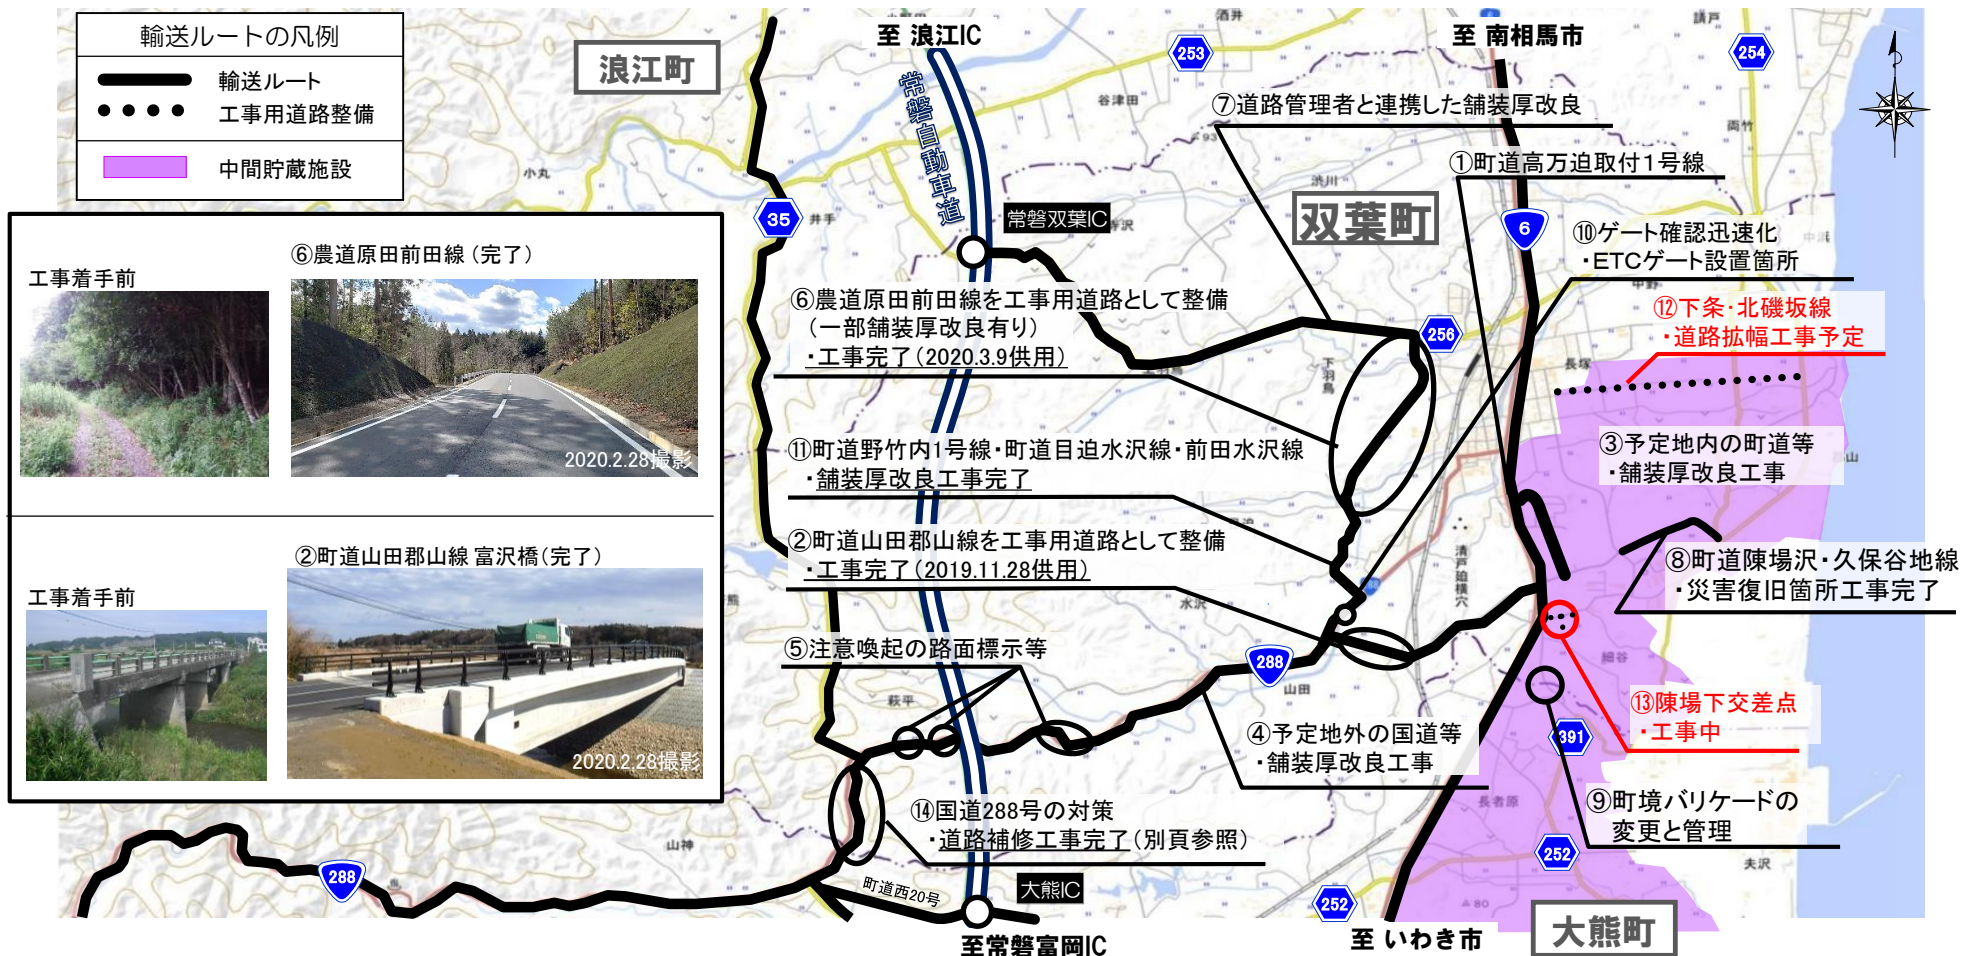
輸送ルートと道路交通対策（双葉町）

○既に実施済みの箇所は黒字のとおり。

○今後の輸送に向けて、現在実施中及び今後実施予定の道路交通対策は赤字のとおり。

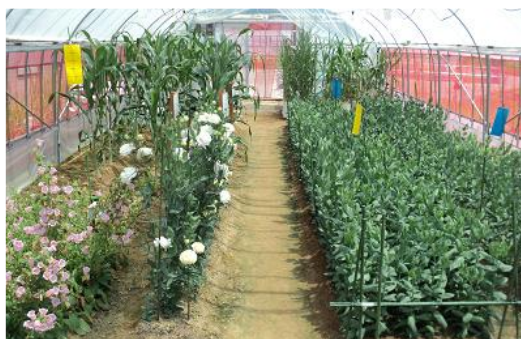
ビニールハウスでの栽培状況
(2019年8月3日撮影)

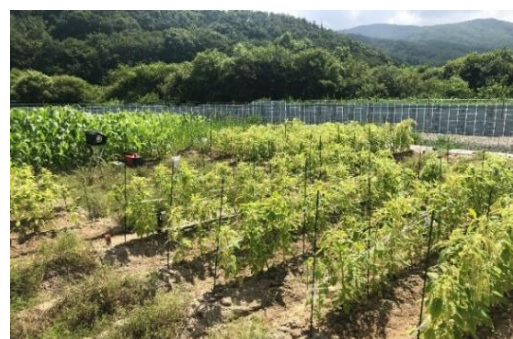
盛土実証ヤード状況
(2019年8月13日撮影)

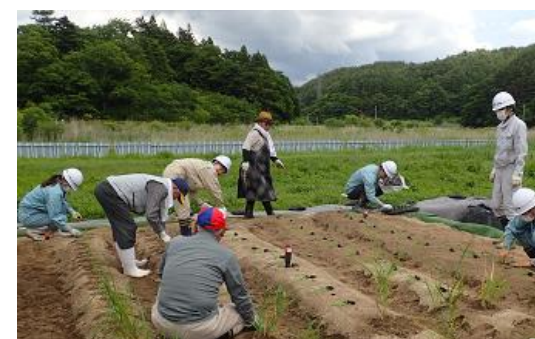
盛土実証ヤードにおける作付けの状況
(2019年6月18日撮影)

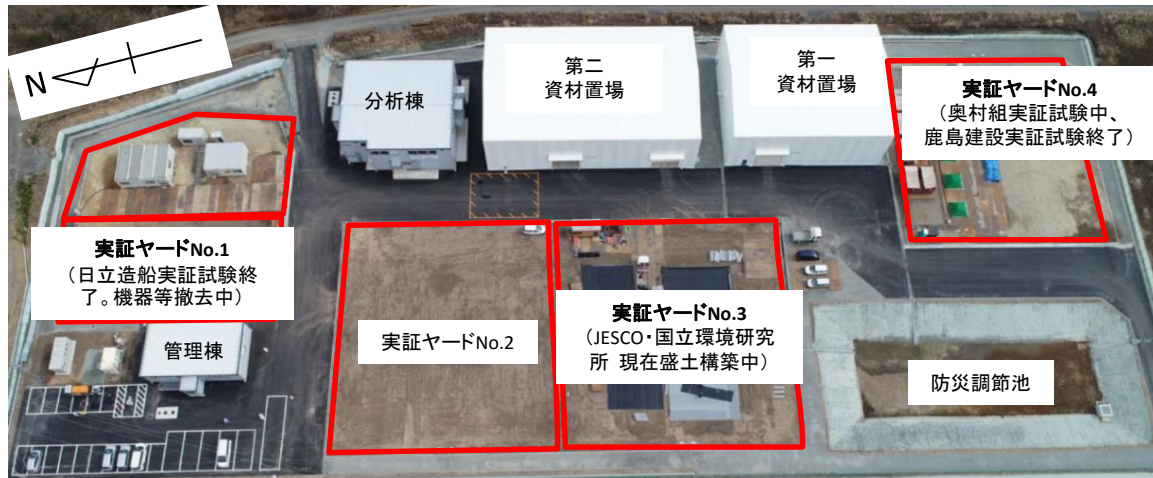
ドローンによる技術実証フィールド全景（2020年2月14日時点）

実証ヤード	実証試験を実施するための4つのヤードを整備 (約1,600㎡/ヤード)
資材置場	試験資材の一時置場
分析棟	放射能濃度分析、土質分析、化学分析等を実施
管理棟	技術実証フィールド管理のための事務室等を設置

- 除去土壌等の処理、減容・再生利用及び県外最終処分を効果的に進めていくため、中間貯蔵施設区域内で貯蔵されている除去土壌等を用いて、これらに関する実用的、実務的な技術の開発を行う技術実証フィールドを大熊町に整備し、実証試験事業を実施中。また、双葉町においても技術実証試験を検討中。
