中間貯蔵施設事業の状況等について

2023年3月

環境省

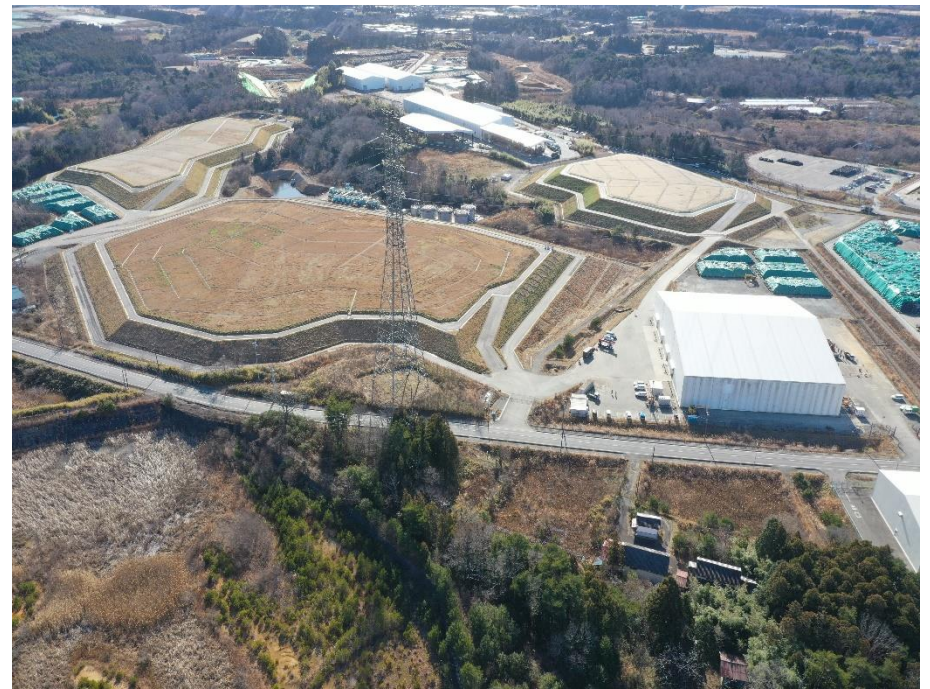
土壌貯蔵施設

● 貯蔵量 約 106.7万 m^3

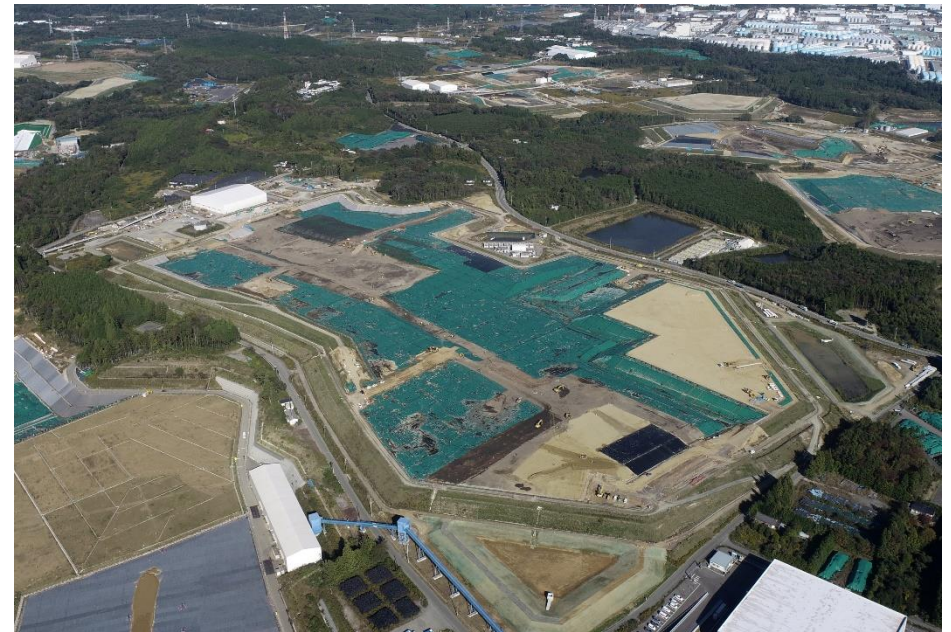
土壌貯蔵施設

● **貯蔵量 約 292.1万m³**

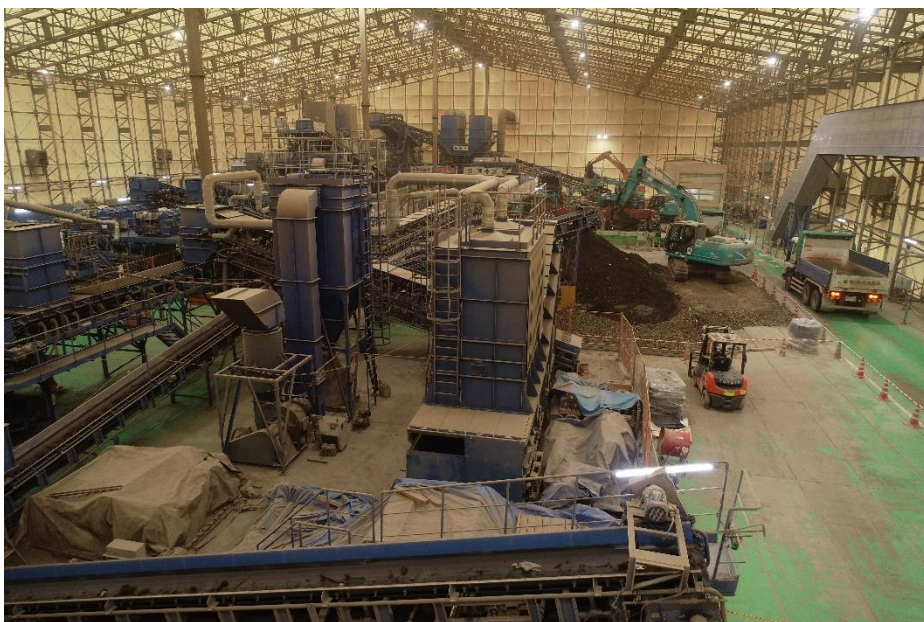
受入・分別施設

- 2017年11月に施設の工事に着手。
- 2018年7月に受入・分別施設の運転を開始。
- 2018年10月に除去土壌の貯蔵を開始。

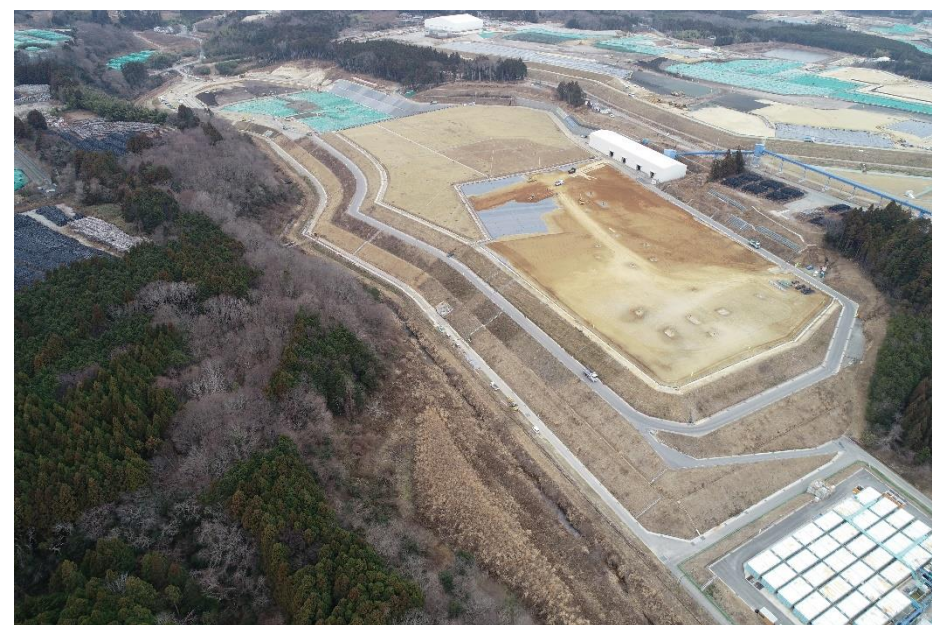
土壌貯蔵施設

● 貯蔵量 約 148.1万 m^3

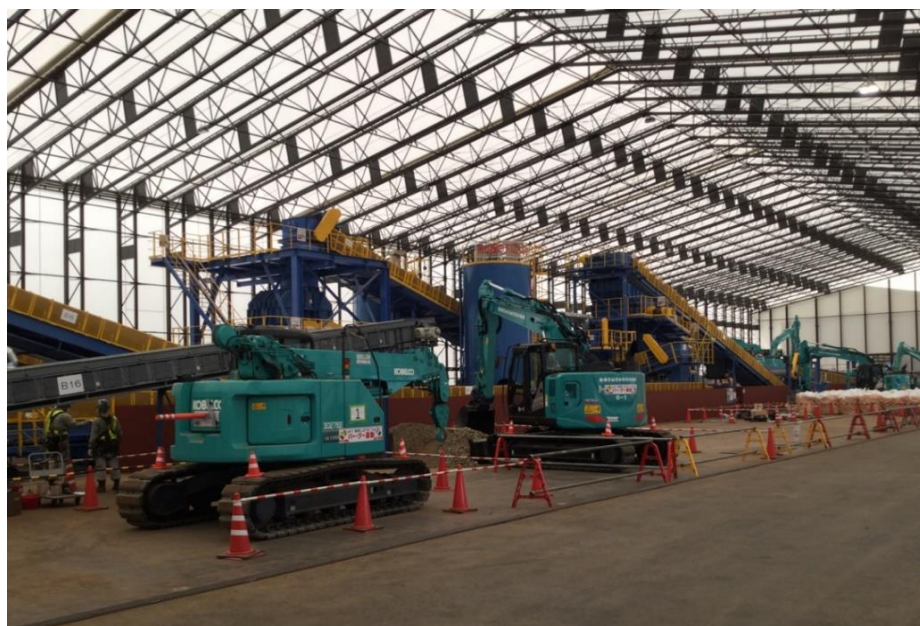
受入・分別施設

- 2018年10月に施設の工事に着手。
- 2019年8月に受入・分別施設の運転を開始。
- 2020年3月に除去土壌の貯蔵を開始。

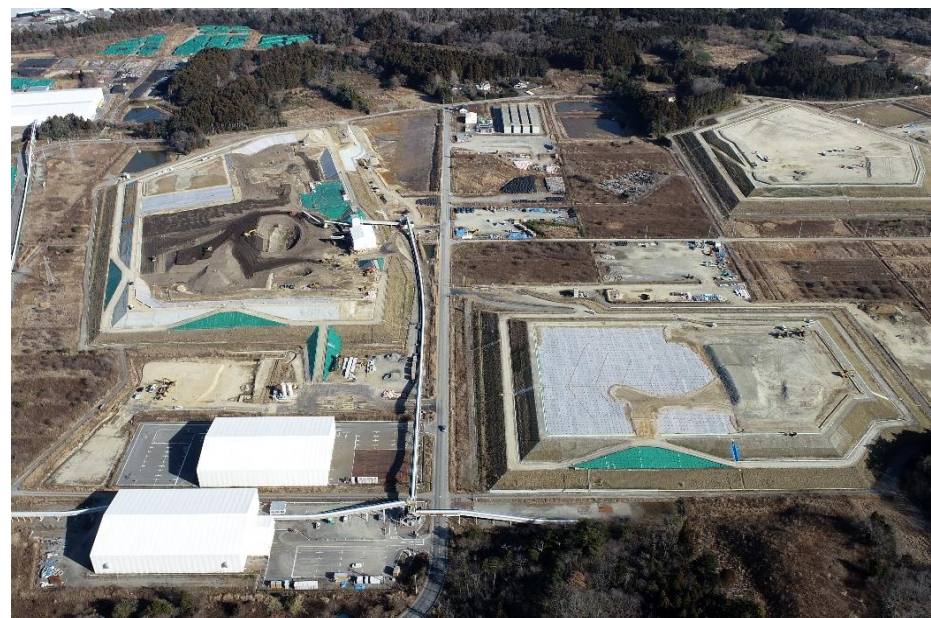
土壌貯蔵施設

● 貯蔵量 約 156.2万 m^3

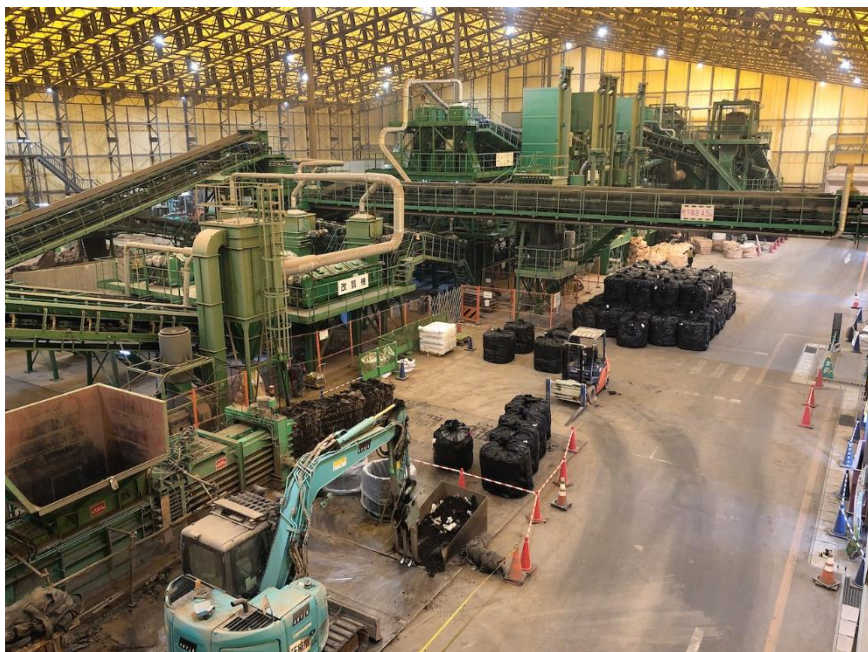
受入・分別施設

- 2018年10月に施設の工事に着手。
- 2019年8月に受入・分別施設の運転を開始。
- 2019年4月に除去土壌の貯蔵を開始。

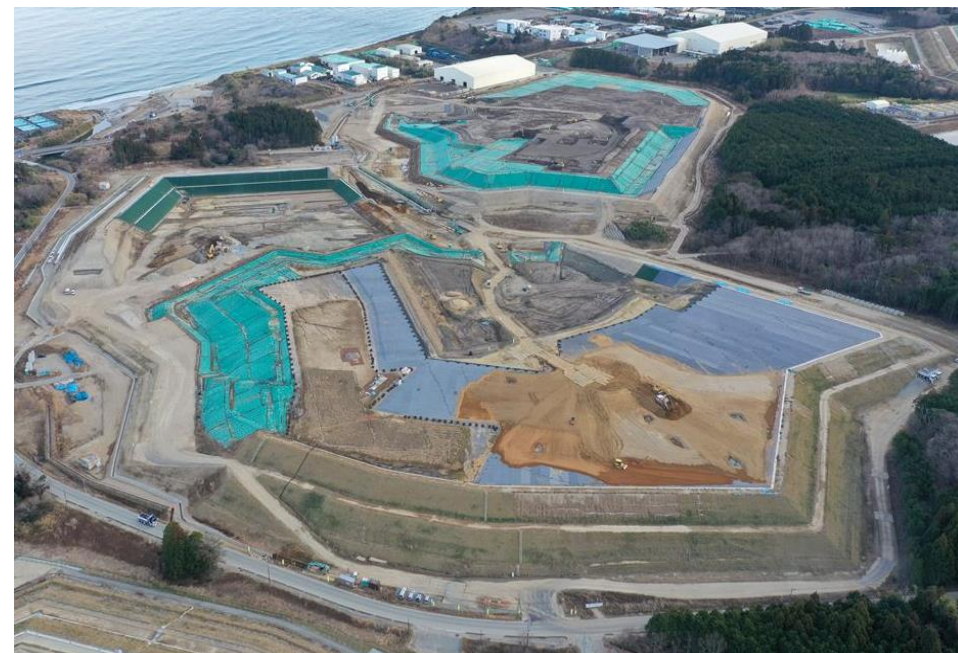
土壌貯蔵施設

● 貯蔵量 約 202.7万 m^3

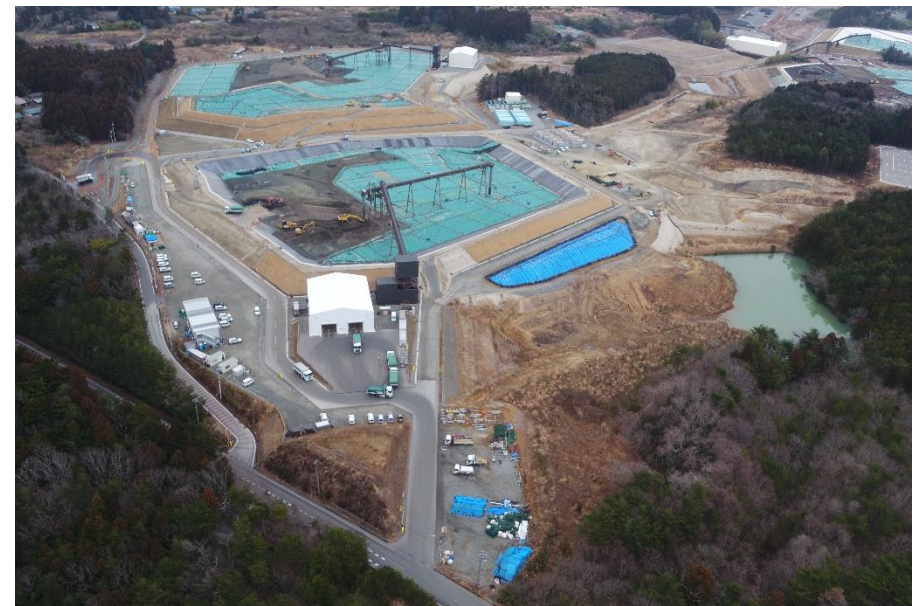
土壌貯蔵施設

● 貯蔵量 約 89.5万 m^3

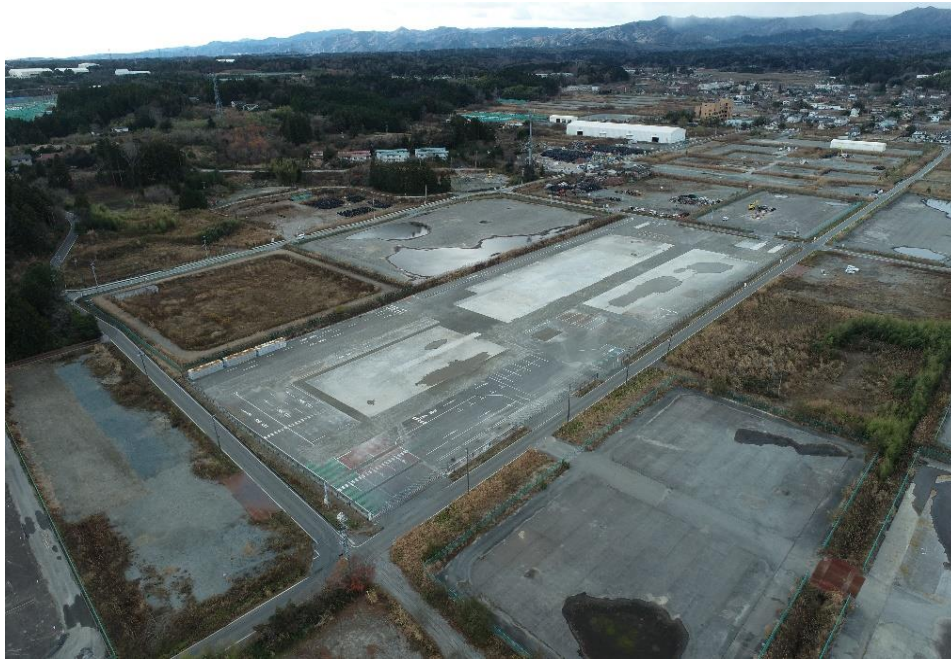
受入・分別施設

- 2018年1月に施設の工事に着手。
- 2019年2月に受入・分別施設の運転を開始。
- 2019年5月に除去土壌の貯蔵を開始。（2022年4月に貯蔵完了。）
- 2022年4月から施設解体を開始し、2022年10月に解体完了。

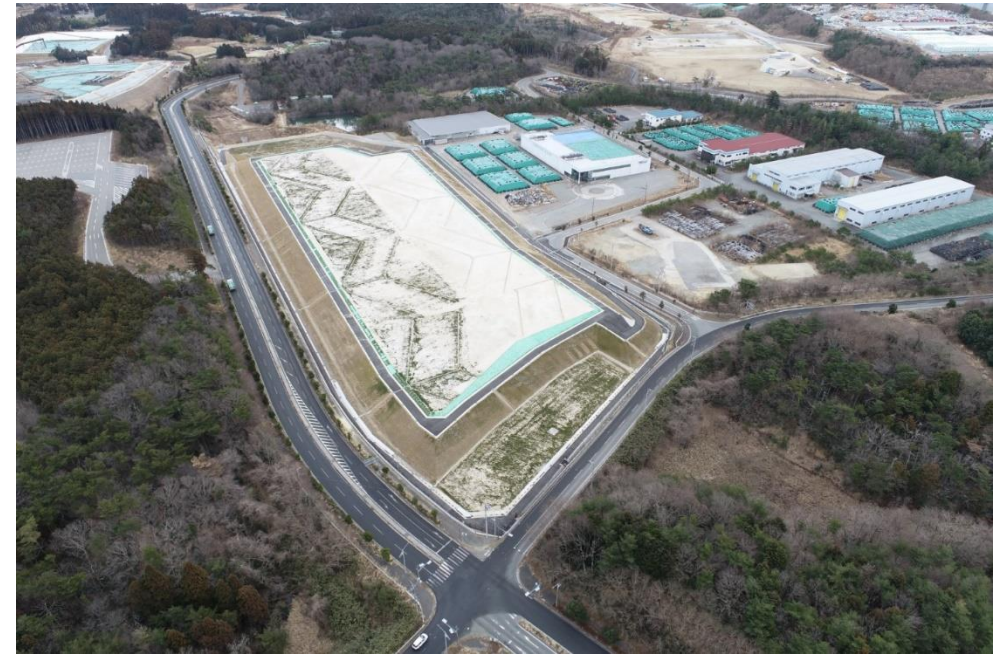
土壌貯蔵施設

● 貯蔵量 約 92.5 万 m^3

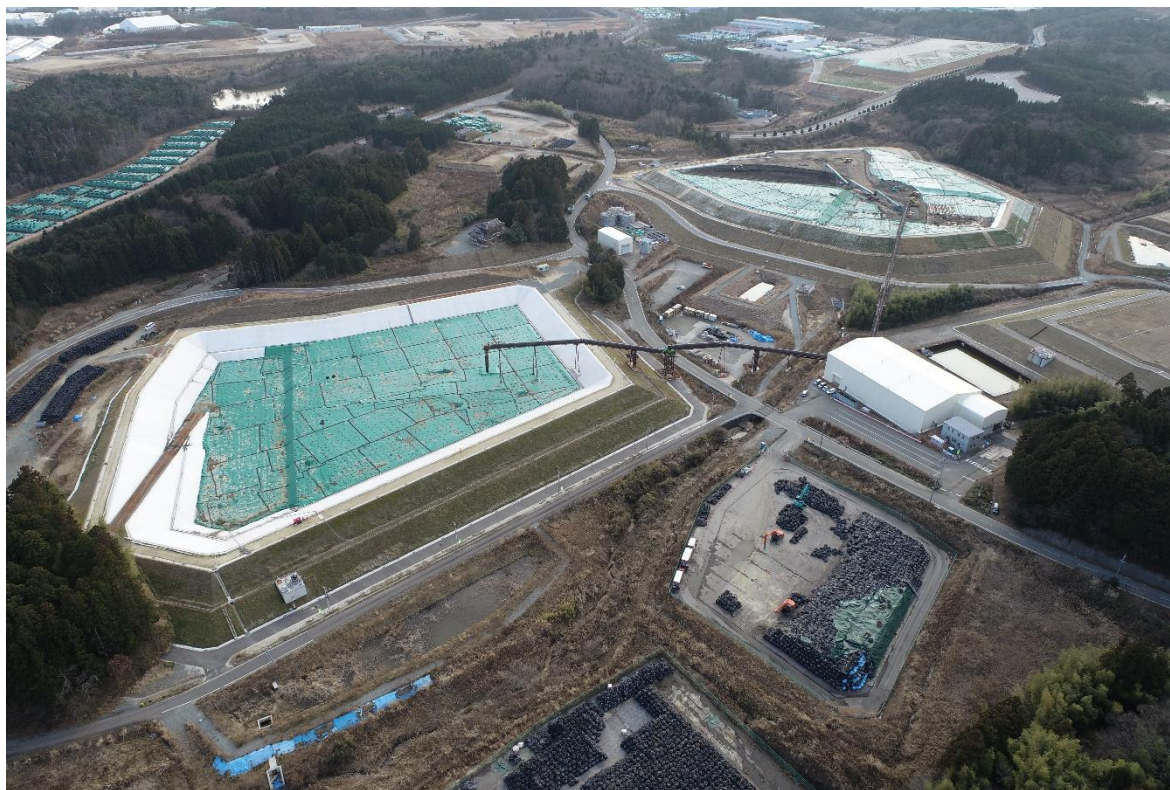
土壤貯蔵施設

- 2018年9月に施設の工事に着手。
- 2019年12月に除去土壤の貯蔵を開始。

● 貯蔵量 約 65.5万 m^3

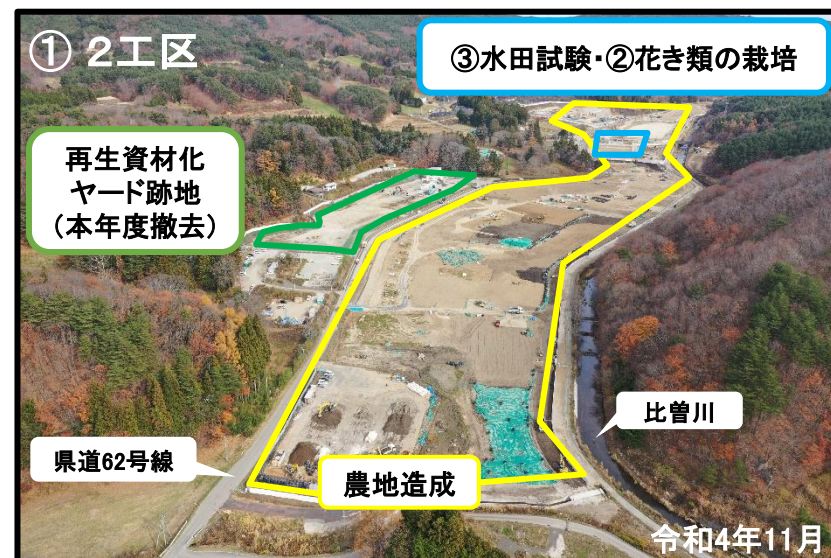
① 農地造成(2・3・4工区)

①農地盛土:2021年4月からは、除去土壌(約23万m³)を用いて、大規模な農地造成(約22ha)に着手。

2022年度は2・3工区は20cm覆土、4工区は50cm覆土まで暫定完成見込み。
