『福島県原子力発電所安全確保技術検討会が取りまとめた  
8項目の要求事項』に関する対応について

東京電力ホールディングス株式会社

2023年7月11日

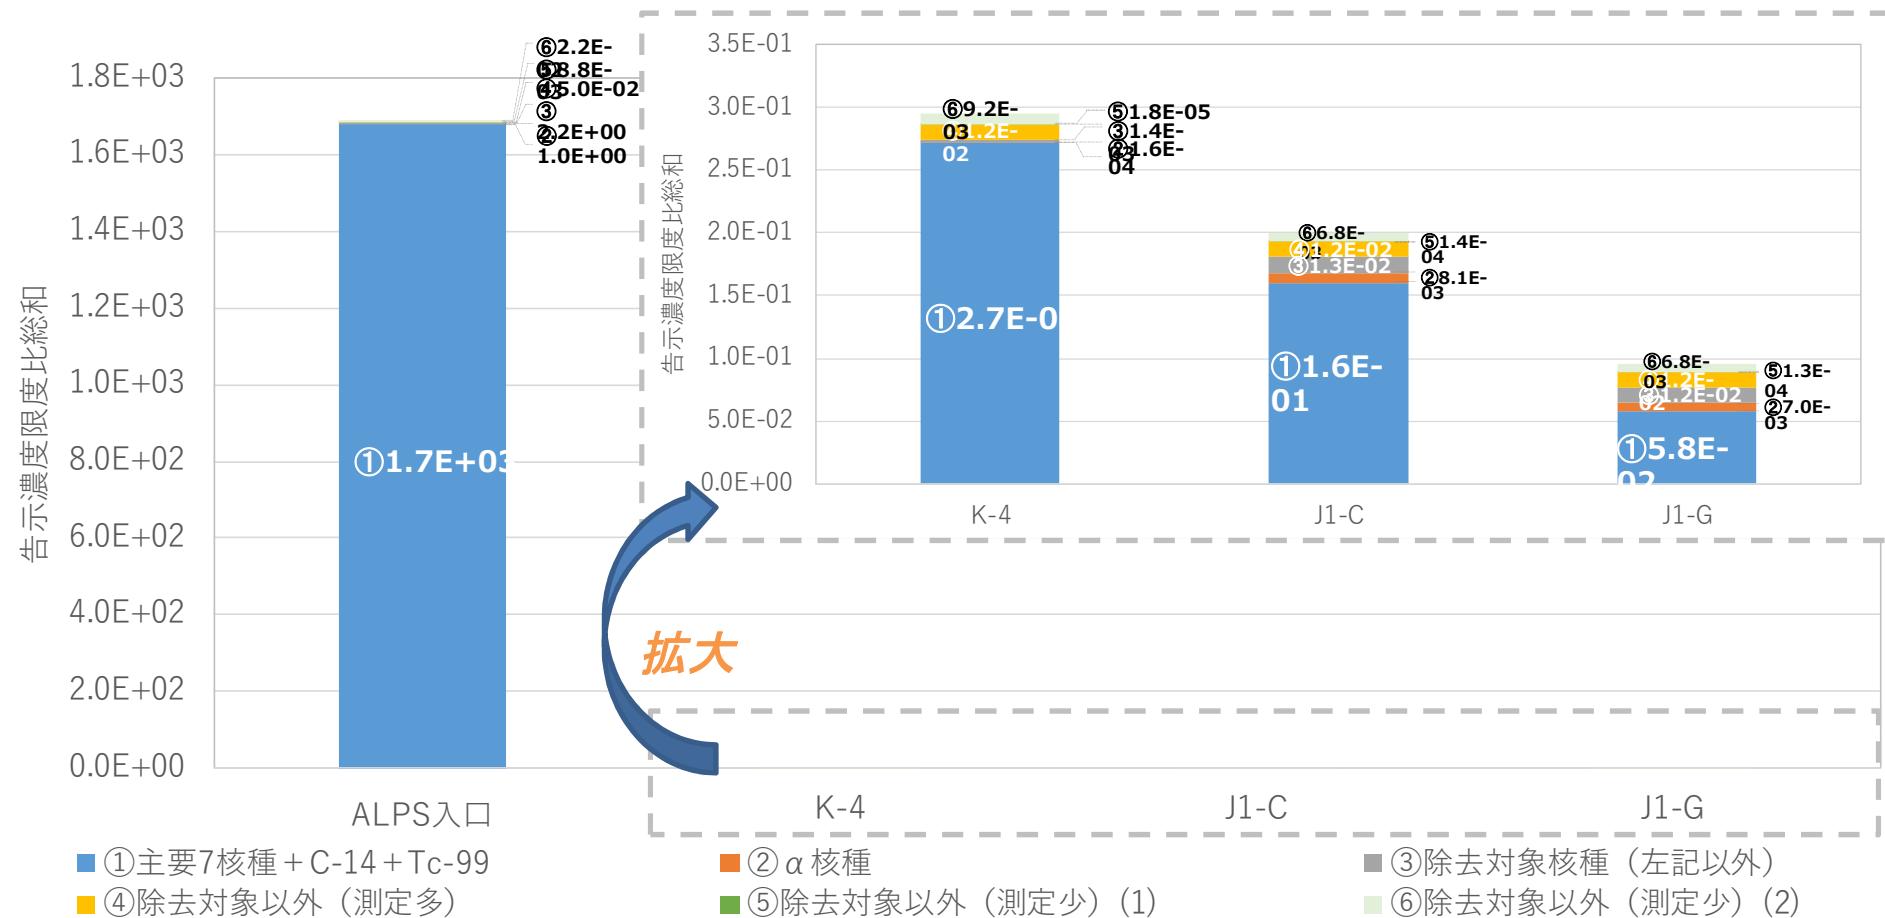
- 前頁に示した分類の告示濃度限度比をグラフで示すと下図の通り。

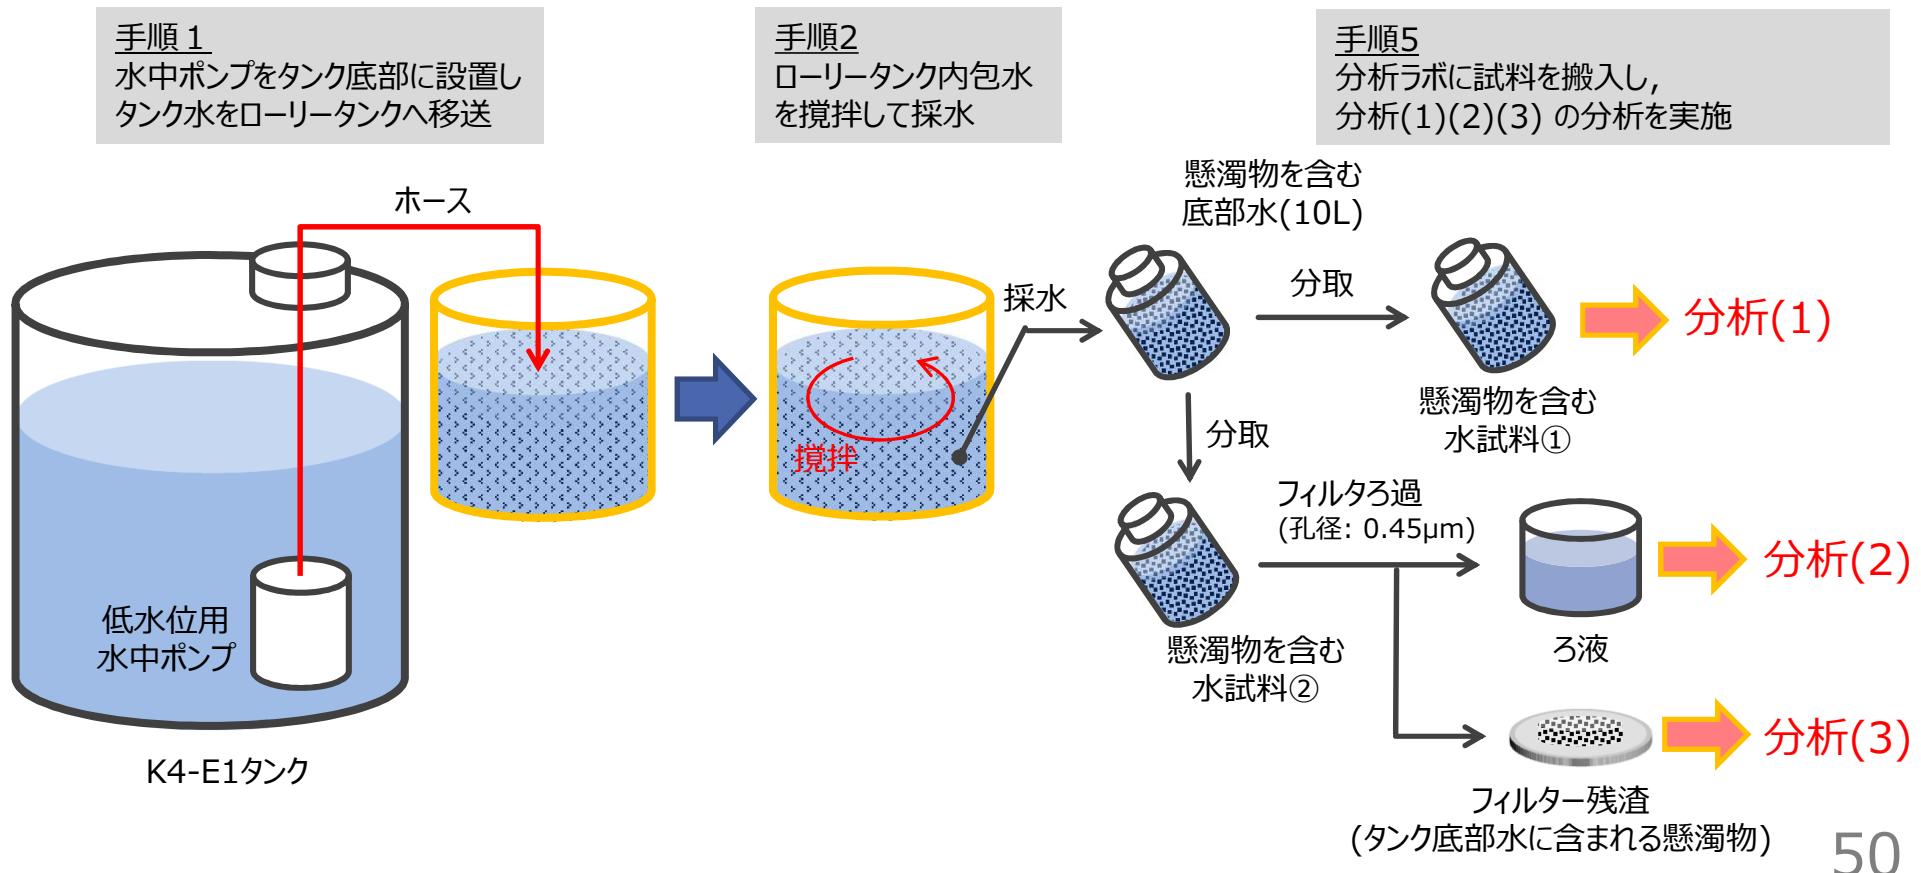
- 分析目的 : K4タンク底部に沈降している懸濁物の水質への影響を確認
- 採取日 : 2023年2月27日, 28日
- 対象タンク : K4-E1タンク
- 採水手順 : 下図参照

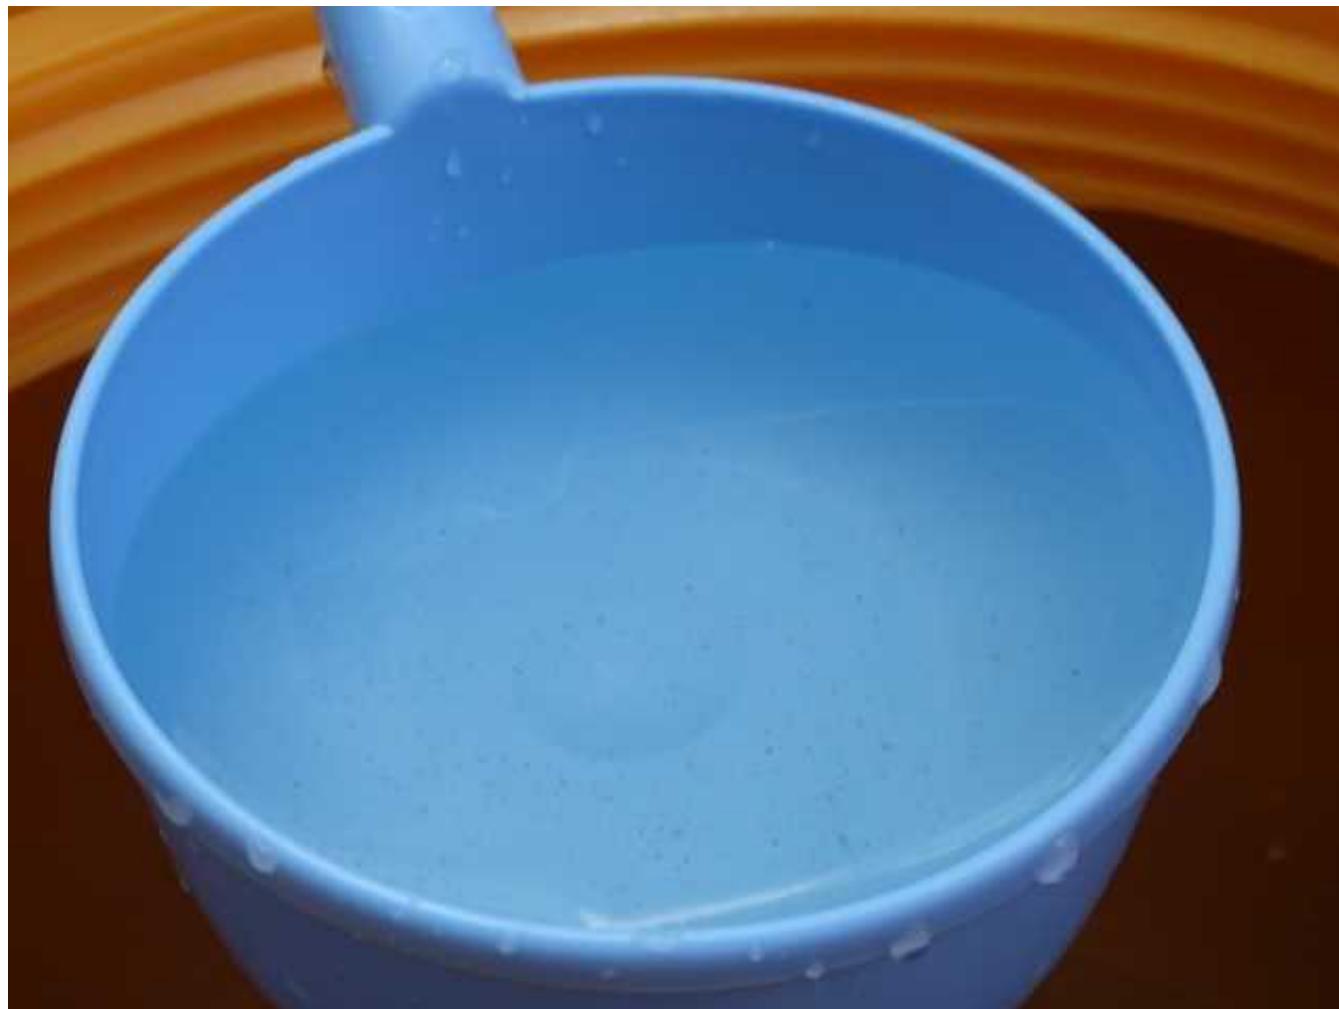
## タンク底部水の状況

- ◆ 懸濁物があることを目視で確認

- 懸濁物に含まれる放射性核種については、 $\gamma$ 核種はフィルタ残渣(分析③)の結果から評価  
 $\beta$ 及び $\alpha$ 核種は懸濁物を含む底部水(分析①)とフィルタろ過したろ液(分析②)の結果の差分から評価
- 上記評価結果から、懸濁物には放射性核種が含まれないことが分かった。  
 ⇒ タンク底部に沈降している懸濁物によるタンク水質(放射能濃度)への影響は無いと判断

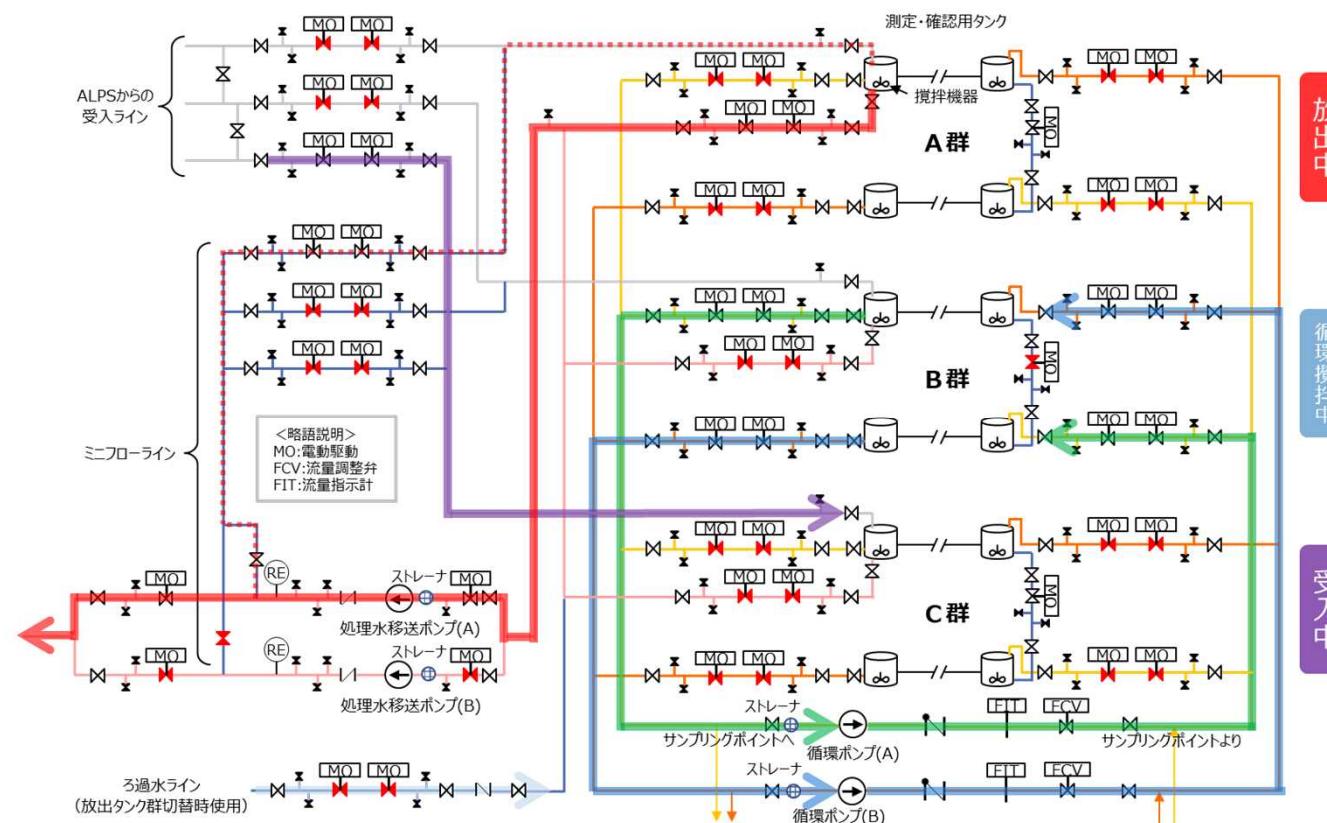
- K4-E群で採取した懸濁物は1日以上分散されていることが確認されたため、攪拌機により均一化されると考える。
  - 循環ポンプ入口にはストレーナ（0.4mmメッシュ）を設けており、循環攪拌運転により浮遊する懸濁物を捕集していることを確認（今回採水したK4-E1タンク底部水のSS濃度は11mg/Lであったことに対し、B群の循環攪拌運転後のSS濃度は1mg/L未満）。ALPS処理水移送ポンプ入口にも同じストレーナを設けており、同様に異物の捕集が可能。
  - 循環攪拌運転、ALPS処理水移送運転は、タンク内に設置した攪拌機を起動し、タンク間の連結間を通じて行われることから、循環攪拌運転によりサンプリングした水は、移送運転により放出する水を代表

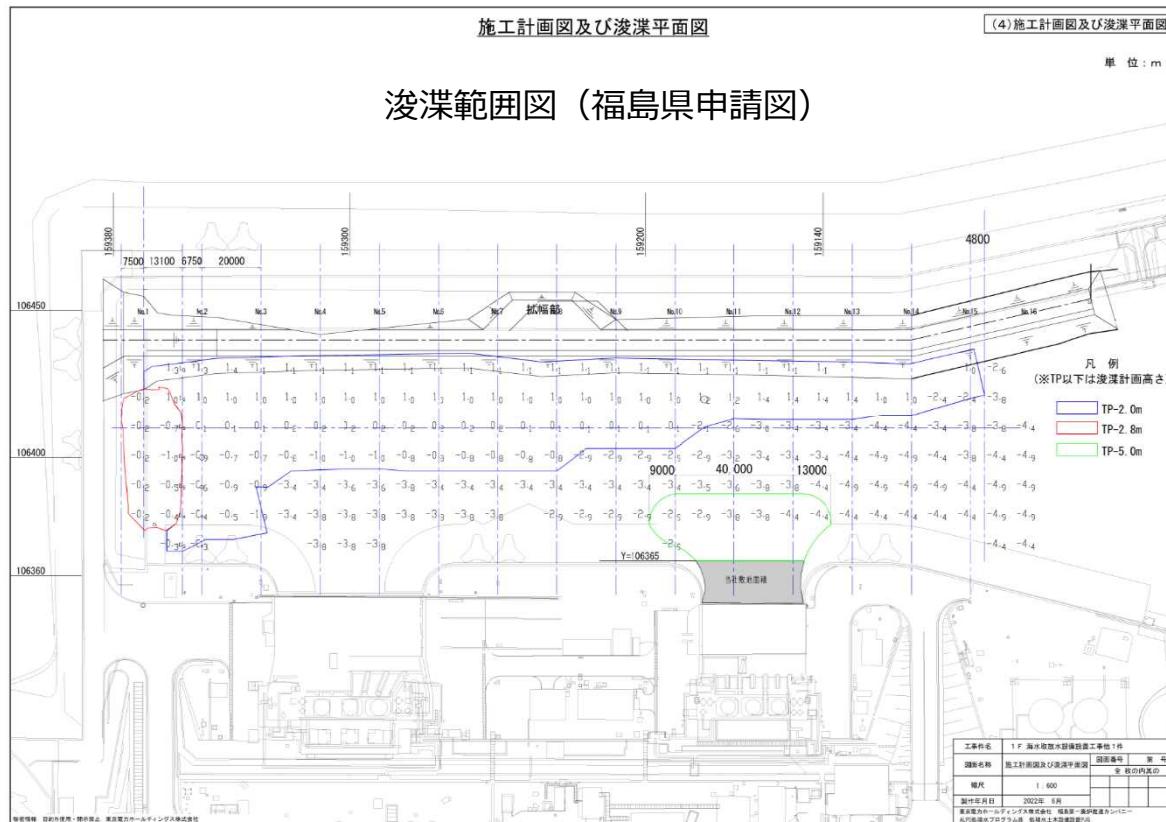
- T.P.-2.0mまで浚渫する計画であり、その内容は福島県様に申請し、許可を頂いている。  
(取水口前はT.P.-5.0mまで浚渫)
  - 場所にもよるが1~3m程度浚渫する。

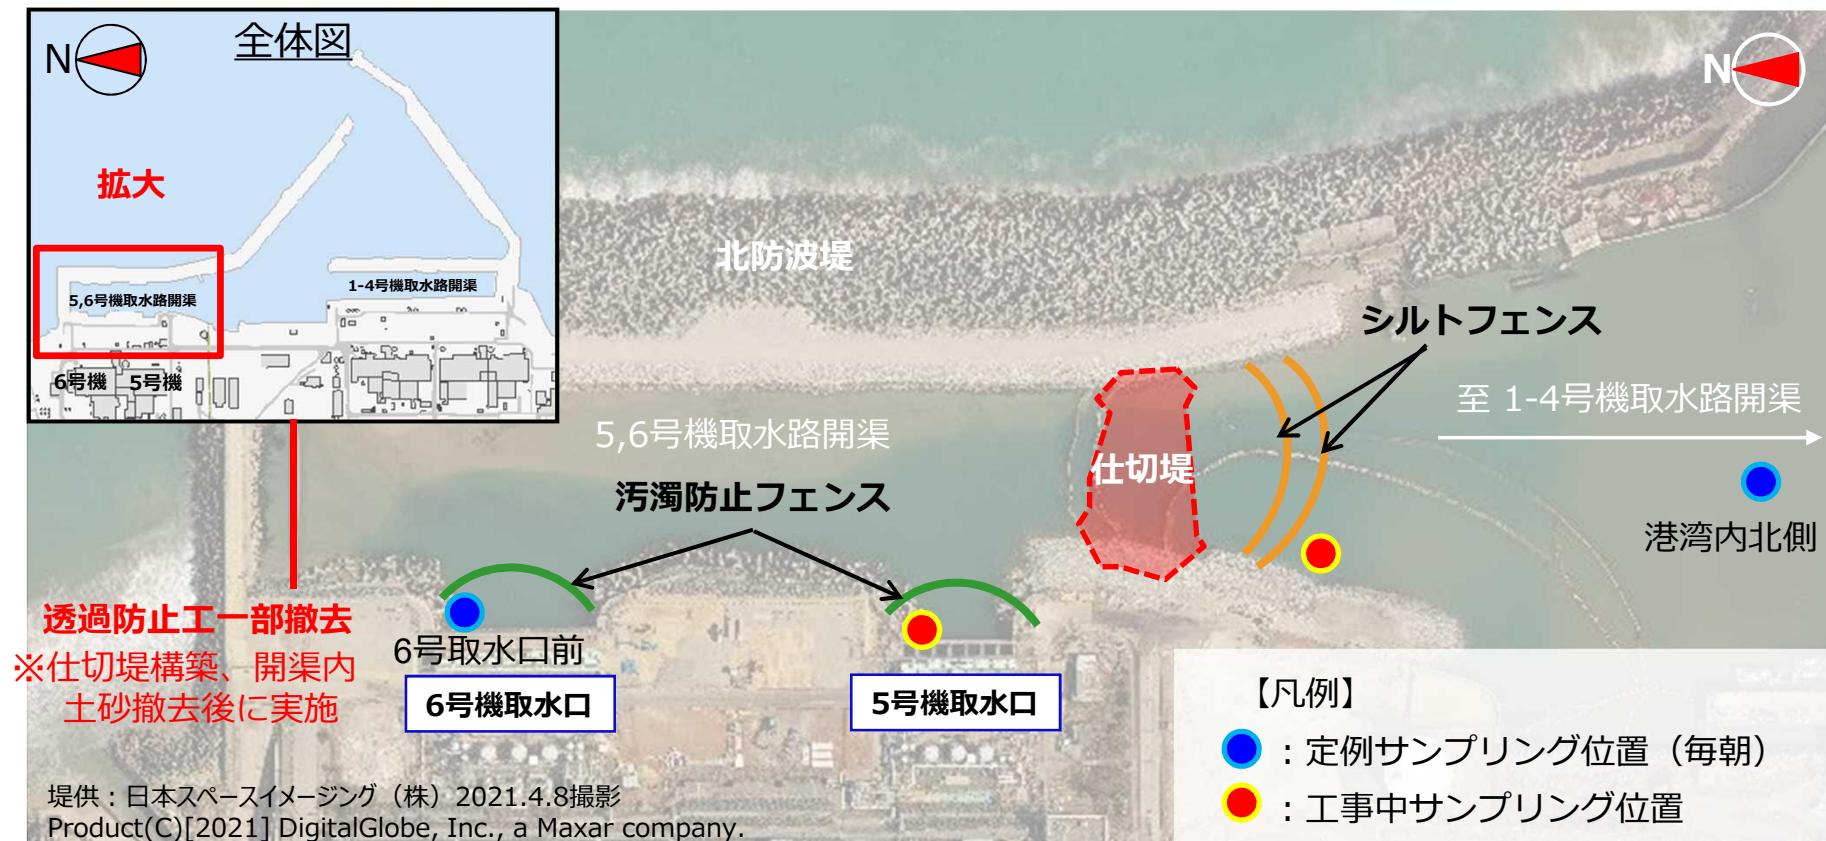
5,6号取水路開渠 全体概要図

- 5,6号機取水路開渠内での工事中は、5,6号機取水への放射性物質拡散抑制のため、取水口前に汚濁防止フェンスを設置するとともに、港湾内の放射性物質濃度上昇および濁りの拡散がないことを確認する。
- 港湾内における定例のサンプリング（毎朝、セシウム濃度）を継続する

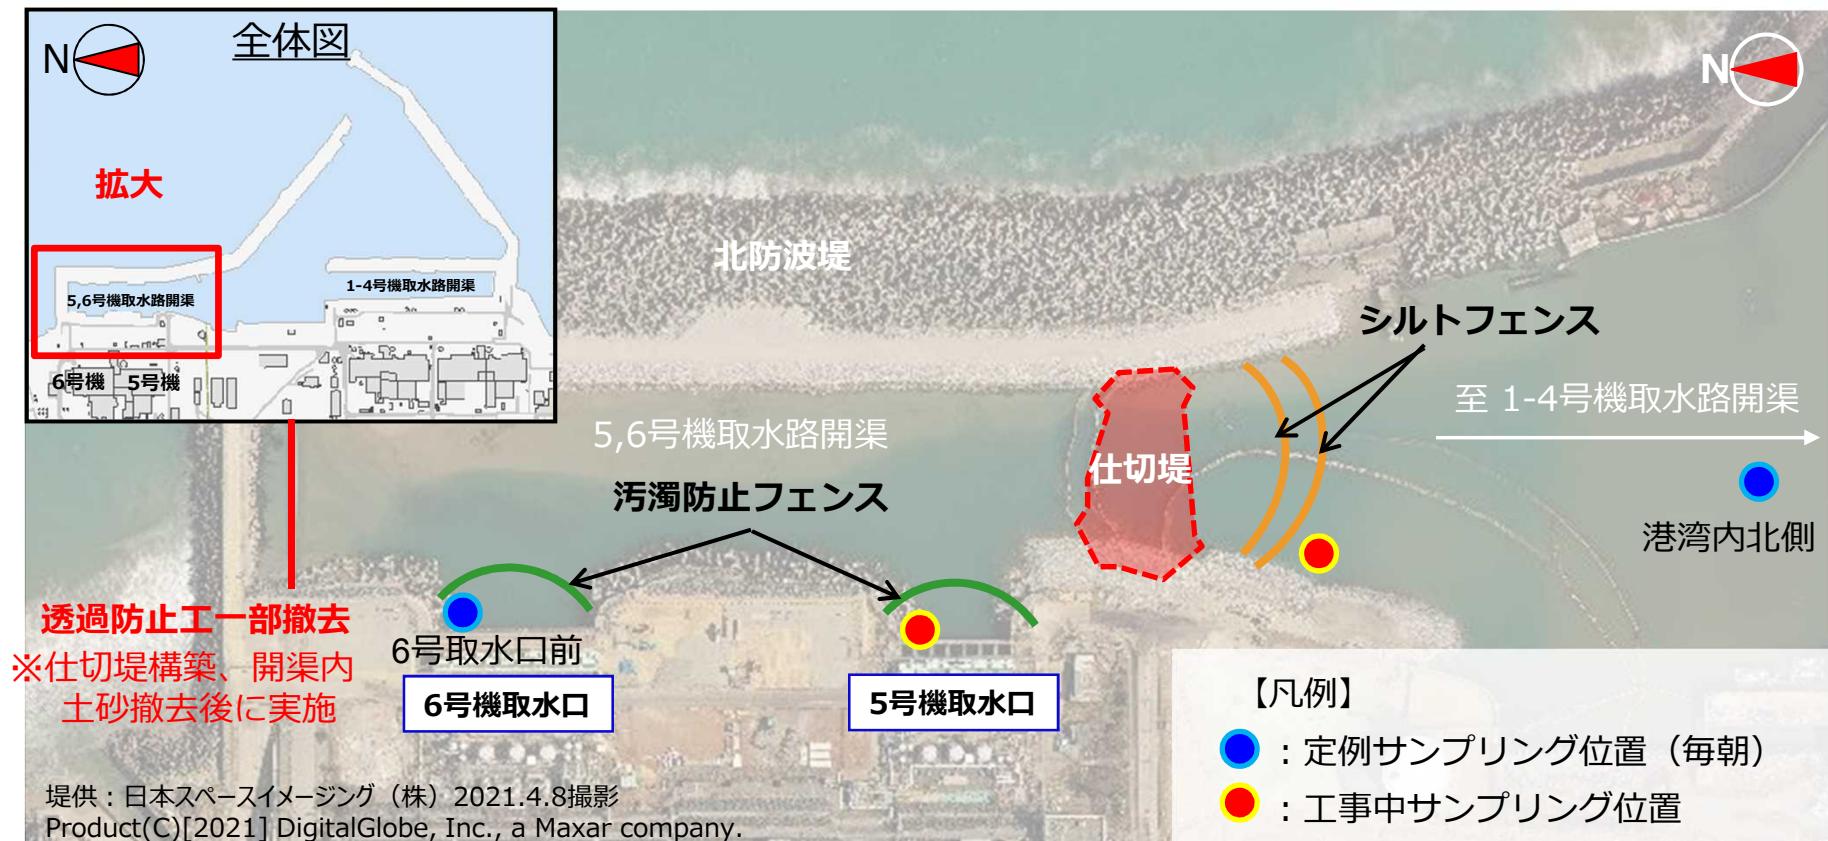
5,6号取水路開渠 全体概要図

- 5,6号機取水路開渠内の工事中は、5,6号機取水への放射性物質拡散抑制のため、取水口前に汚濁防止フェンスを設置するとともに、港湾内の放射性物質濃度上昇および濁りの拡散がないことを確認する。
- 港湾内における定例のサンプリング（毎朝、セシウム濃度）を継続する。

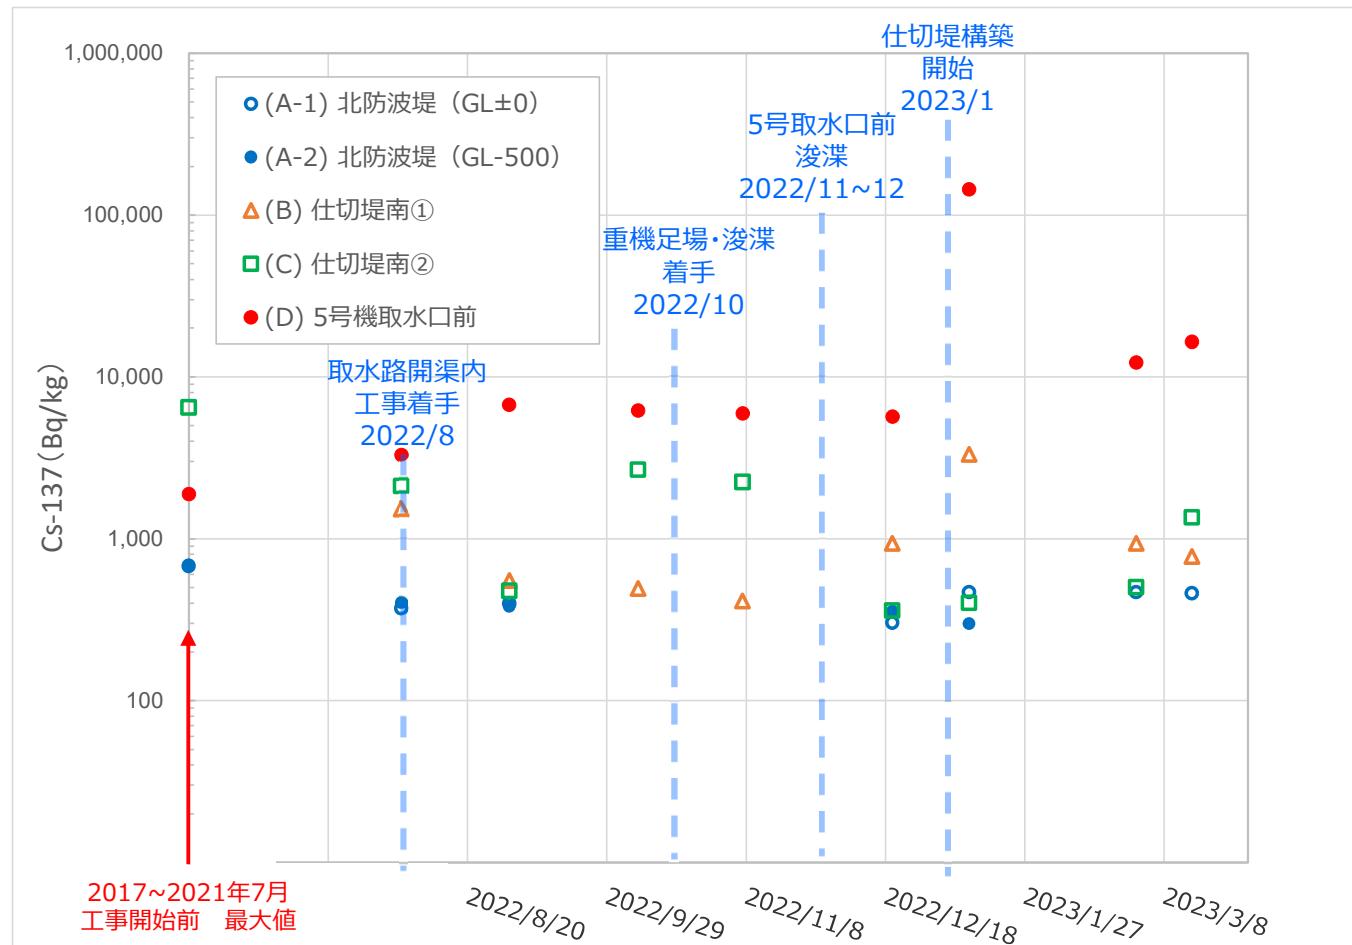
- 工事開始前から工事中の海底土モニタリング結果を以下に示す。
- 5号機取水口前モニタリングにおいて、工事開始後、2022年12月までは有意な変動は見られなかつたが、2023年1月以降、高い値を示している。
- 2021年以前のモニタリング結果において、シルトフェンス付近（現在の仕切堤付近）は高い値を示している。

【凡例】	
●	海底土サンプリング位置
—	シルトフェンス（現在）
—	シルトフェンス（仕切堤構築前）
—	汚濁防止フェンス

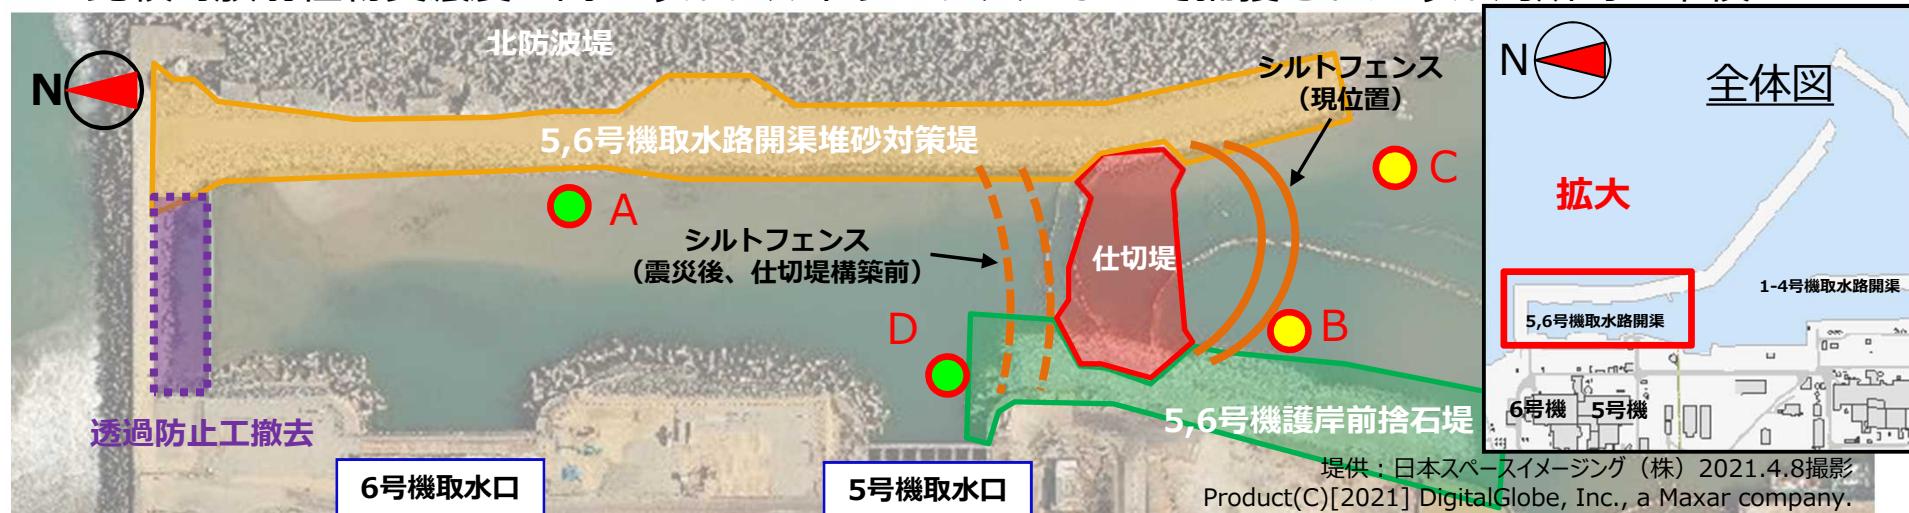
- A点は、震災後に北防波堤側から流入した比較的放射性物質濃度の低い砂が堆積
- B, C点は、1-4号機取水路開渠側からの比較的放射性物質濃度の高い砂が堆積
- D点は、震災後にシルトフェンスを設置していた近傍であり、1-4号機取水路開渠側からの比較的放射性物質濃度の高い砂がシルトフェンスによって捕獲された砂が局所的に堆積

採取地点		工事開始前		2022年					2023年		
		2017~2021年7月		8月	9月	10月	11月	12月	1月	2月	3月
A-1 5,6号開渠北側 (シルトフェンス北側 GL±0m )	Cs-134	4.4~52.3	33.2	36.0	-	-	31.5	37.2	39.8	39.8	
	Cs-137	163.6~678.6	371.6	398.8	-	-	303.2	468.1	460.2	460.2	
A-2 5,6号開渠北側 (シルトフェンス北側 GL-0.5m )	Cs-134	14.4~58.5	33.6	32.5	-	-	38.3	33.4	-	-	
	Cs-137	310.0~689.8	404.0	383.2	-	-	356.4	299.1	-	-	
B 仕切堤南側① (シルトフェンス南側)	Cs-134	723.0	34.5	42.1	65.6	55.4	46.7	73.9	49.1	43.1	
	Cs-137	6,475.0	1,528.0	553.9	492.4	412.8	936.0	3,331.0	936.1	777.0	
C 仕切堤南側② (シルトフェンス南側)	Cs-134	183.0	51.3	47.2	68.7	59.7	51.8	40.3	30.9	40.3	
	Cs-137	1,893.0	2,114.0	476.0	2,671.0	2,242.0	360.8	400.5	503.5	1,356.0	
D 5号機取水口	Cs-134	-	101.6	184.0	213.7	160.4	108.7	3,546.0	167.4	472.0	
	Cs-137	-	3,301.0	6,714.0	6,198.0	5,941.0	5,678.0	144,000.0	12,290.0	16,972.0

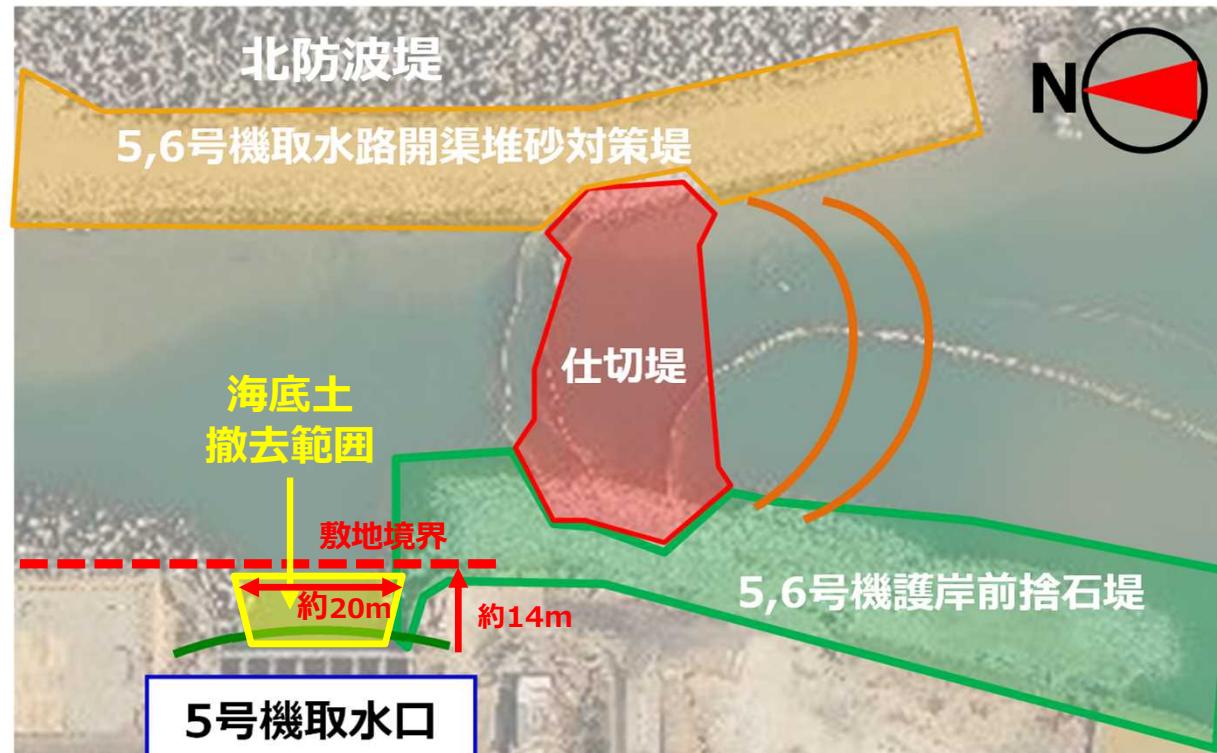
- バックホウ台船および水中ポンプを使用して、堆積する海底土を撤去する。

#### 【凡例】

- ：シルトフェンス
- ：汚濁防止フェンス

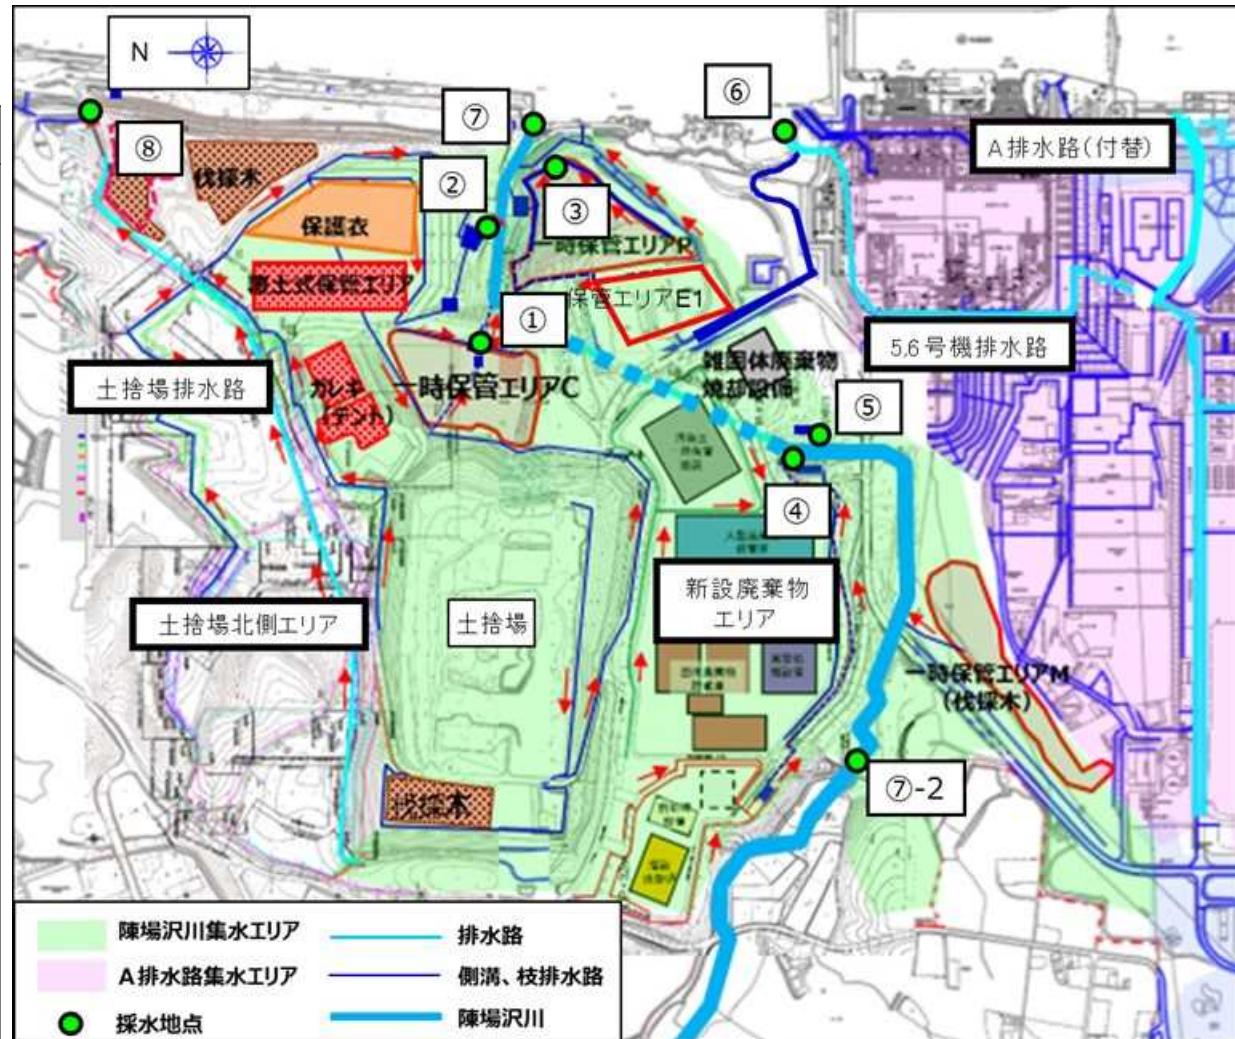
敷地北側の状況と採水位置図

採取場所	採取頻度
①一時保管エリアC集水枠	
②覆土式保管エリア沈砂池	
③一時保管エリアP排水枠	
④新設廃棄物エリア排水路出口	1回／月 降雨時に採水 (降雨が無く採水出来ない月もある)
⑤雑固体廃棄物焼却炉沈砂池出口	
⑥5,6号機排水路	
⑦陳場沢川河口	
⑦-2陳場沢川上流	
⑧土捨場排水路

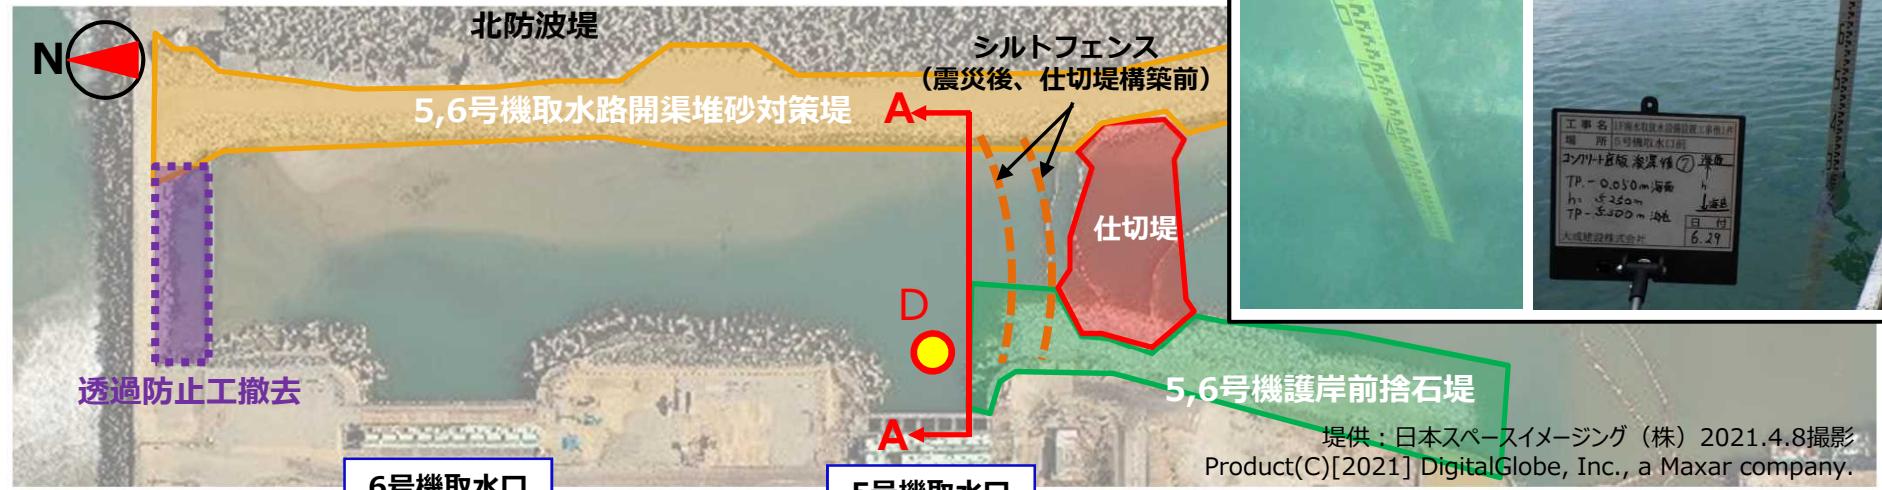
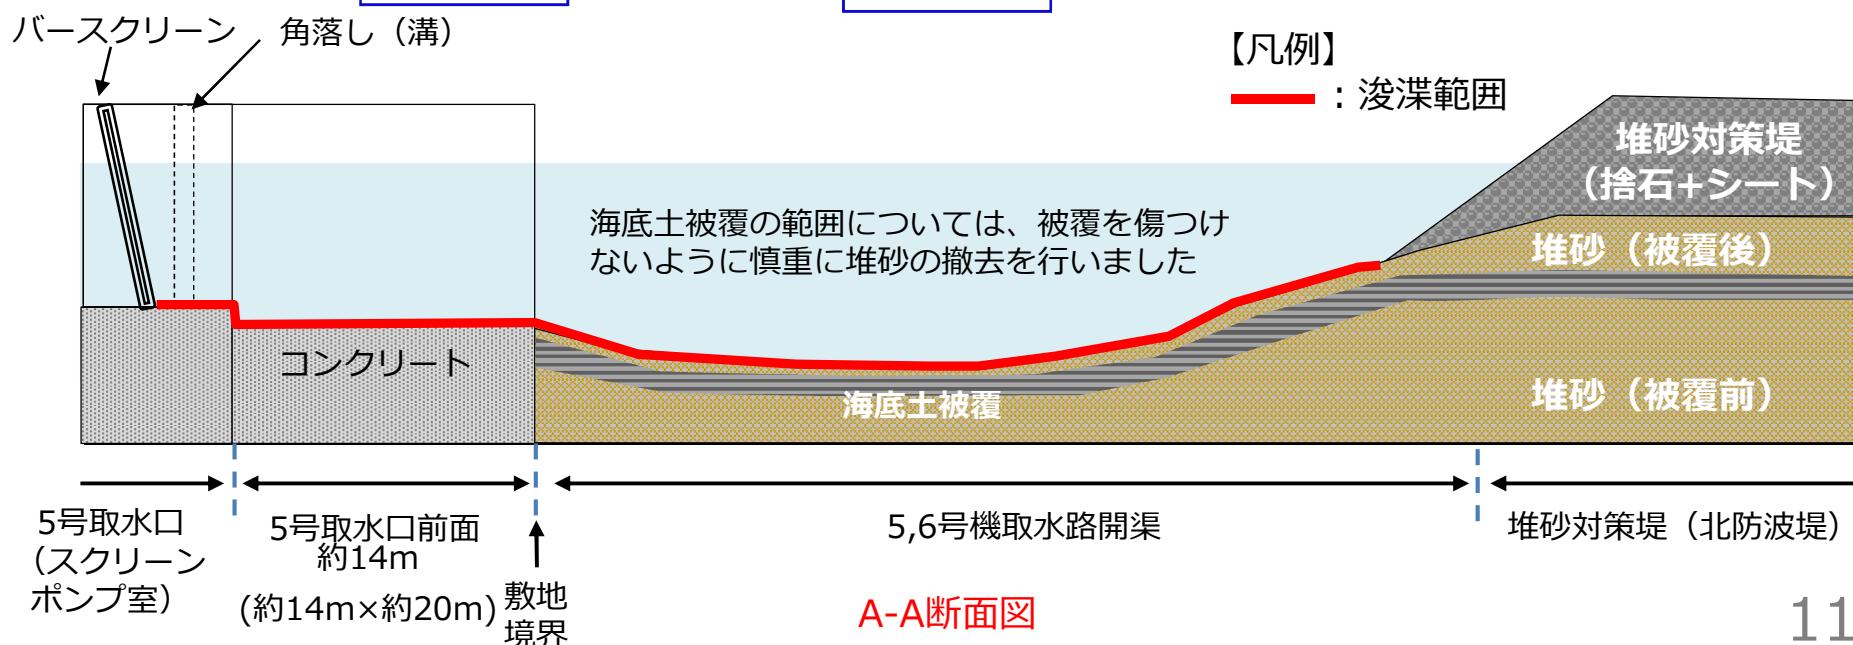
- 5号機取水口前の浚渫範囲は下図の通りです。

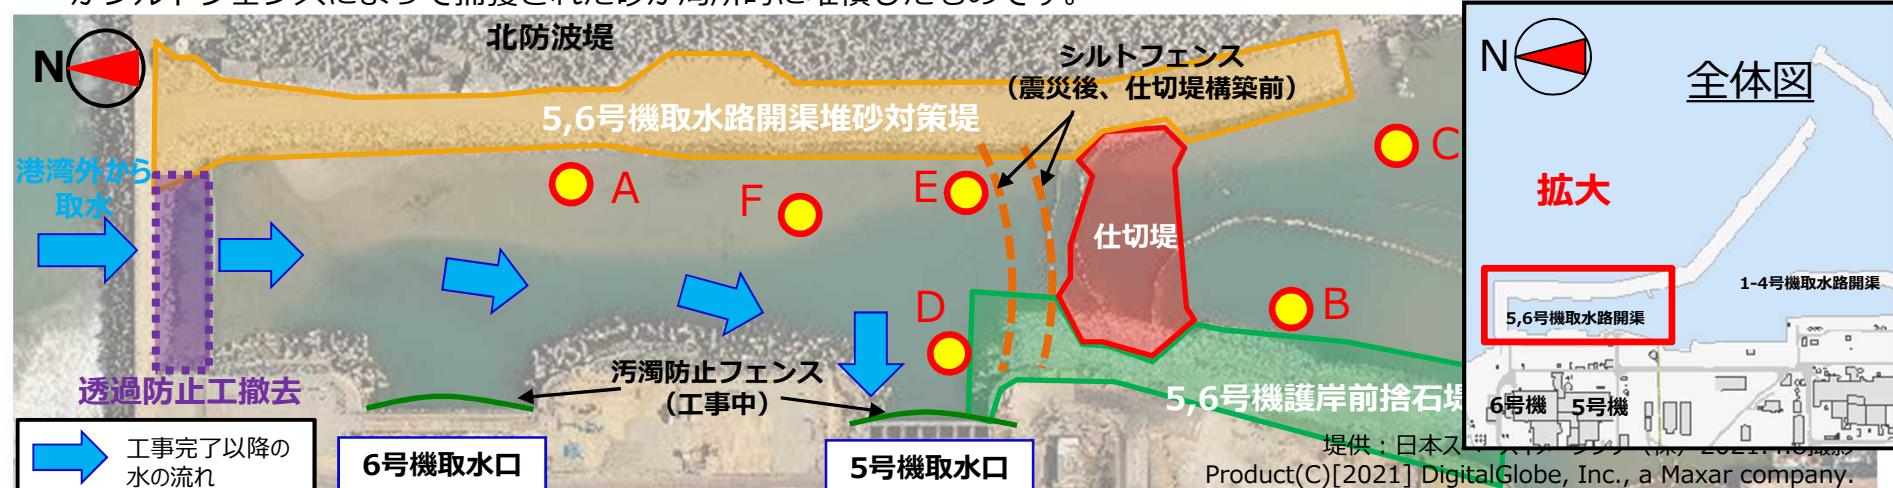
- A点は、震災後に北防波堤側から流入した比較的放射性物質濃度の低い砂が堆積したものです。
- B、C点は、1-4号機取水路開渠側からの比較的放射性物質濃度の高い砂が堆積したものです。
- D点は、震災後にシルトフェンスを設置していた近傍であり、1-4号機取水路開渠側からの比較的放射性物質濃度の高い砂がシルトフェンスによって捕獲された砂が局所的に堆積したものです。

採取地点		工事開始前		2022年					2023年					
		2017~2021年7月		8月	9月	10月	11月	12月	1月	2月	3月	4月	5月	6月
A-1 5,6号開渠北側 (シルトフェンス北側 GL±0m)	Cs-134	4.4~52.3		33.2	36.0	–	–	31.5	37.2	39.8	39.8	40.1	33.9	66.5
	Cs-137	163.6~678.6		371.6	398.8	–	–	303.2	468.1	460.2	460.2	1,414.0	1,360.0	2,752.0
A-2 5,6号開渠北側 (シルトフェンス北側 GL-0.5m)	Cs-134	14.4~58.5		33.6	32.5	–	–	38.3	33.4	–	※浚渫により砂を撤去したため、 表面(GL±0m)のみ実施	–	–	–
	Cs-137	310.0~689.8		404.0	383.2	–	–	356.4	299.1	–	–	–	–	–
B 仕切堤南側① (シルトフェンス南側)	Cs-134	723.0		34.5	42.1	65.6	55.4	46.7	73.9	49.1	43.1	62.6	47.8	60.1
	Cs-137	6,475.0		1,528.0	553.9	492.4	412.8	936.0	3,331.0	936.1	777.0	1,061.0	323.8	2,008.0
C 仕切堤南側② (シルトフェンス南側)	Cs-134	183.0		51.3	47.2	68.7	59.7	51.8	40.3	30.9	40.3	44.6	61.6	59.5
	Cs-137	1,893.0		2,114.0	476.0	2,671.0	2,242.0	360.8	400.5	503.5	1,356.0	485.9	886.9	330.5
D 5号機取水口	Cs-134	–		101.6	184.0	213.7	160.4	108.7	3,546.0	167.4	472.0	690.7	586.2	63.7
	Cs-137	–		3,301.0	6,714.0	6,198.0	5,941.0	5,678.0	144,000.0	12,290.0	16,972.0	24,760.7	26,400.0	4,189.0

E 仕切堤北側	Cs-134	–		–	–	–	–	–	–	–	42.8	59.8	86.8	–
	Cs-137	–		–	–	–	–	–	–	–	437.1	2,022.0	2,822.0	–
F 重機足場東側	Cs-134	–		–	–	–	–	–	–	–	–	–	40.2	–
	Cs-137	–		–	–	–	–	–	–	–	–	–	1,312.0	–

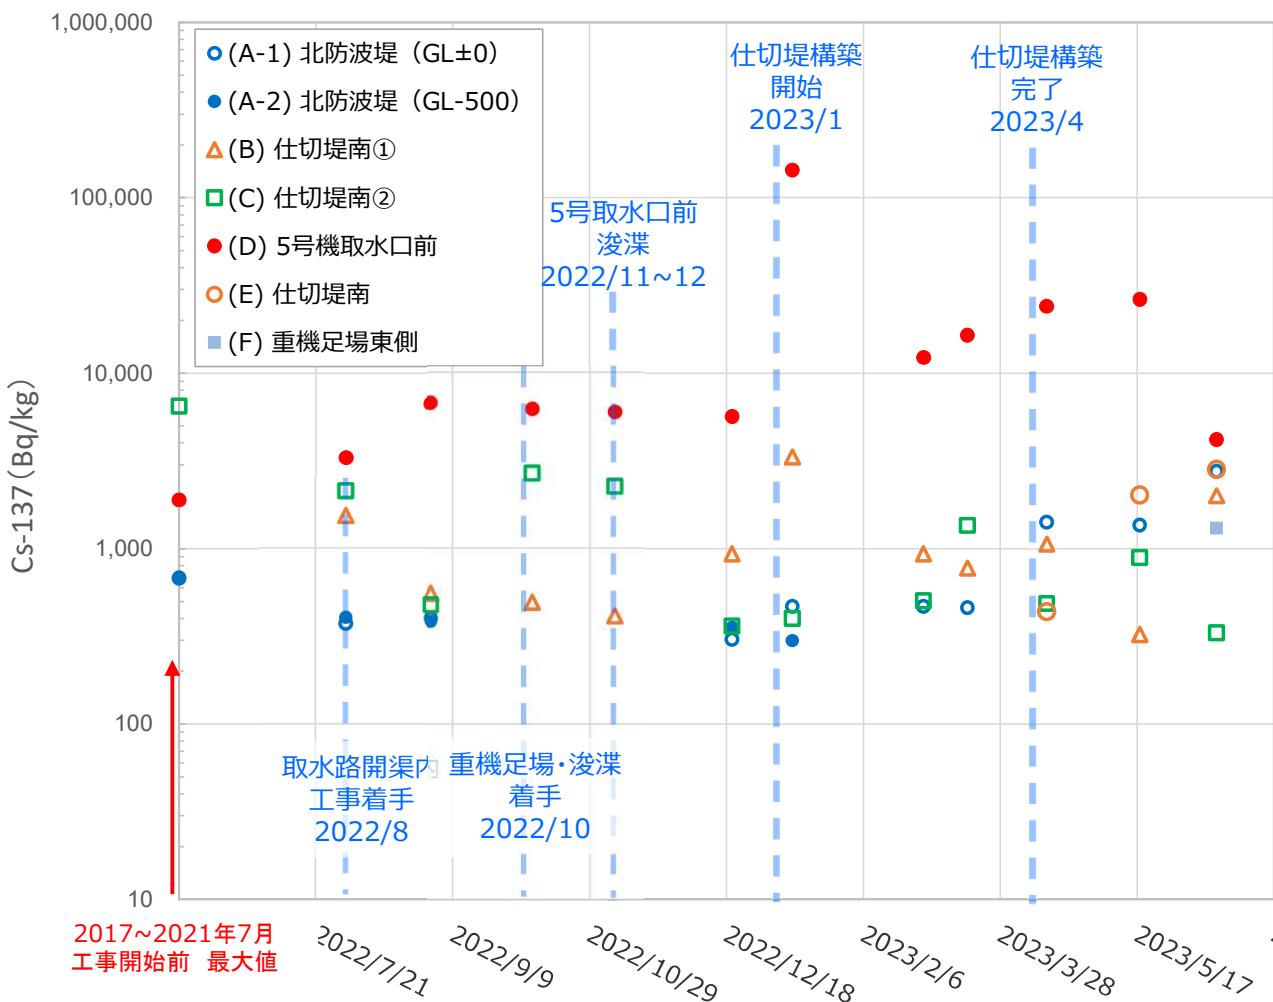
- 工事開始前から工事中の海底土モニタリング結果を以下に示します。
- 5号機取水口前モニタリングにおいて、工事開始後、2022年12月までは有意な変動は見られませんでしたが、2023年1月以降、高い値を示しています。
- 同期間における海水モニタリング結果に有意な変動は見られていません。

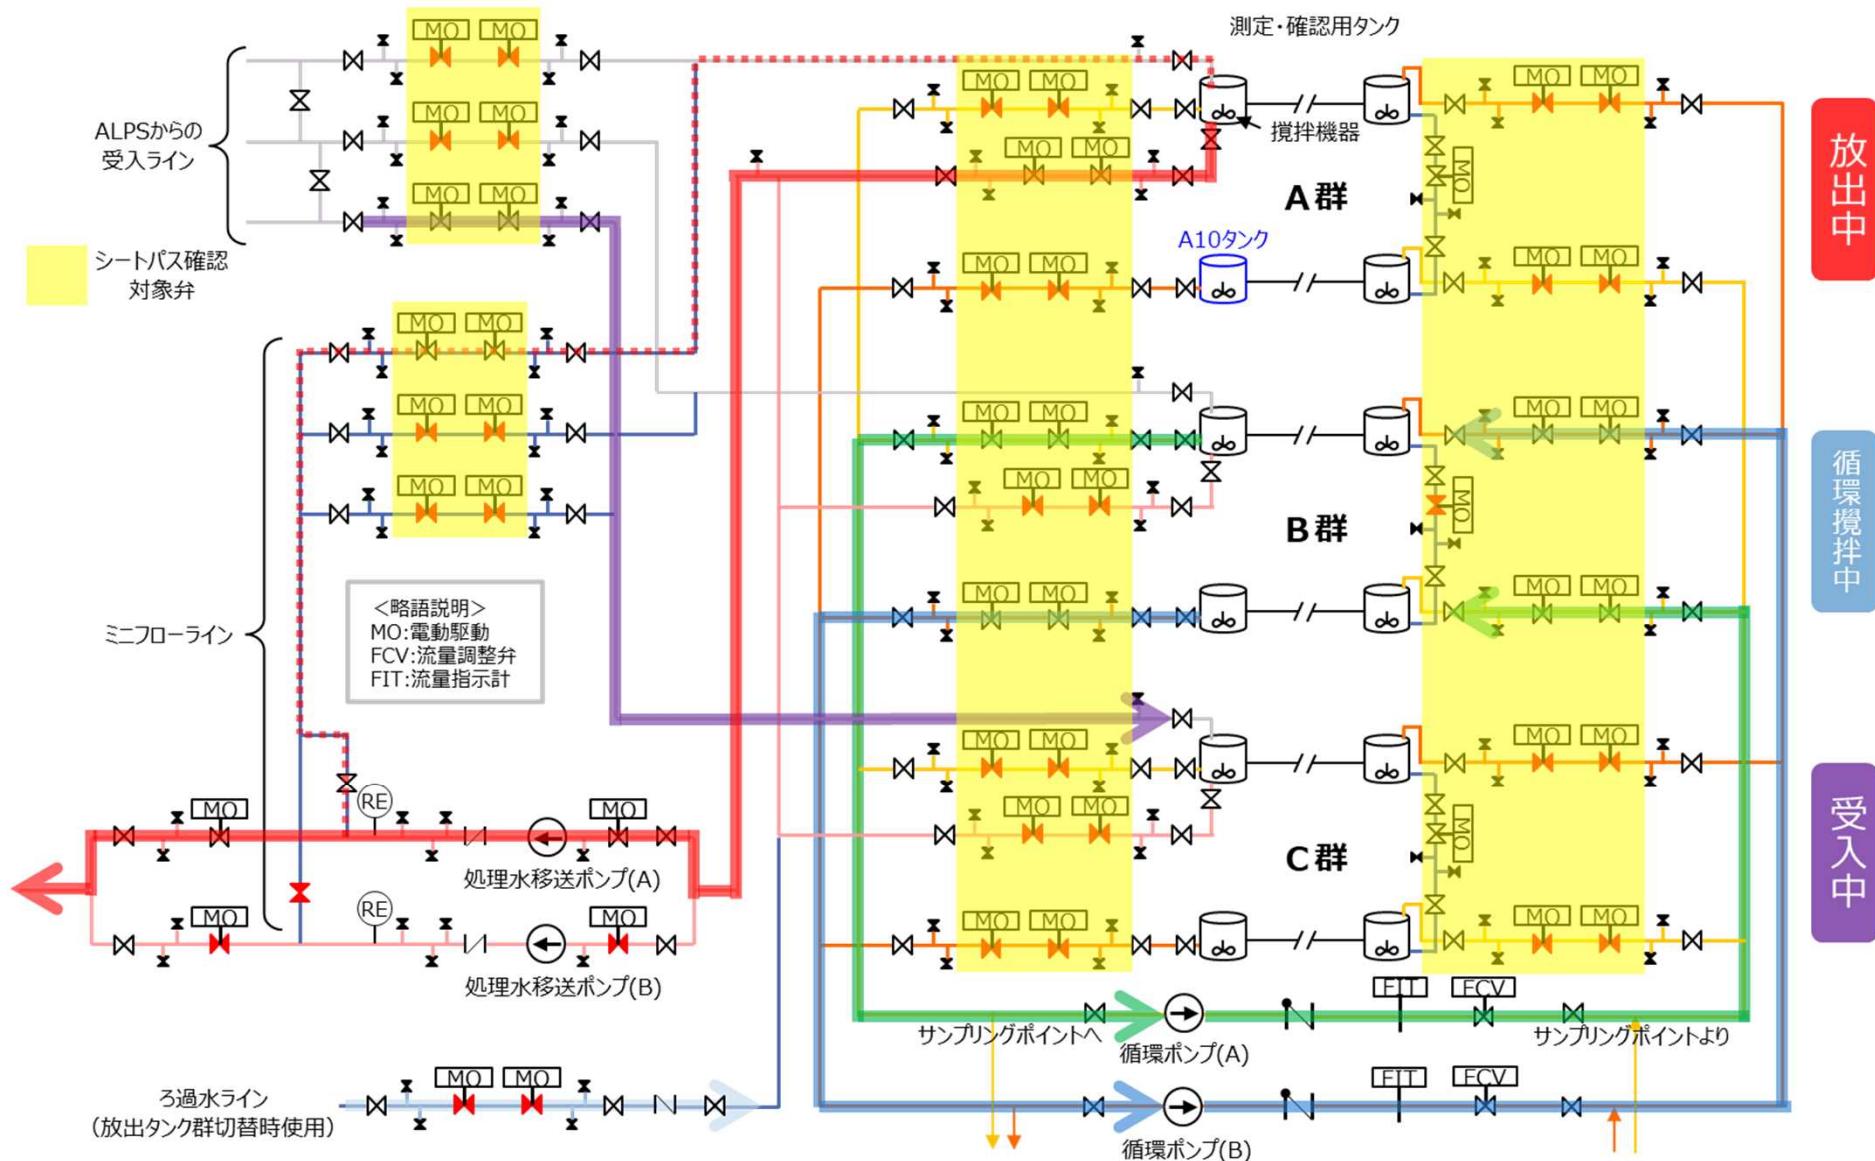
## シートパス確認の対象弁 (1/2)

- 測定・確認用設備でのMO弁の漏えい事象を踏まえ、移送設備では、同じ型式で混水防止機能を有するMO弁については、シートパス確認を実施済み
- 今後は、循環攪拌運転時、放出時のタンク群隔離用のMO弁について、1年に1回の簡易点検として確認を行う。また、駆動部の切り離し・手動操作を行った後についてもシートパス確認を行う。なお、異物の咬み込み等の偶発事象を原因とするシートパスについては、隔離弁を二重化することで対応できている。
- 隔離弁のため、当該タンク群が対象となる循環攪拌運転時、放出時以外は閉状態となっている。シートパス確認を行う際はすべてのMO弁が閉の状態で行う。
- シートパスの有無については直接確認する方法しかなく、今回の系統構成では、ドレン弁からの水の流れの有無を直接確認する。
