『福島県原子力発電所安全確保技術検討会が取りまとめた  
8項目の要求事項』に関する対応について

東京電力ホールディングス株式会社

2023年7月11日

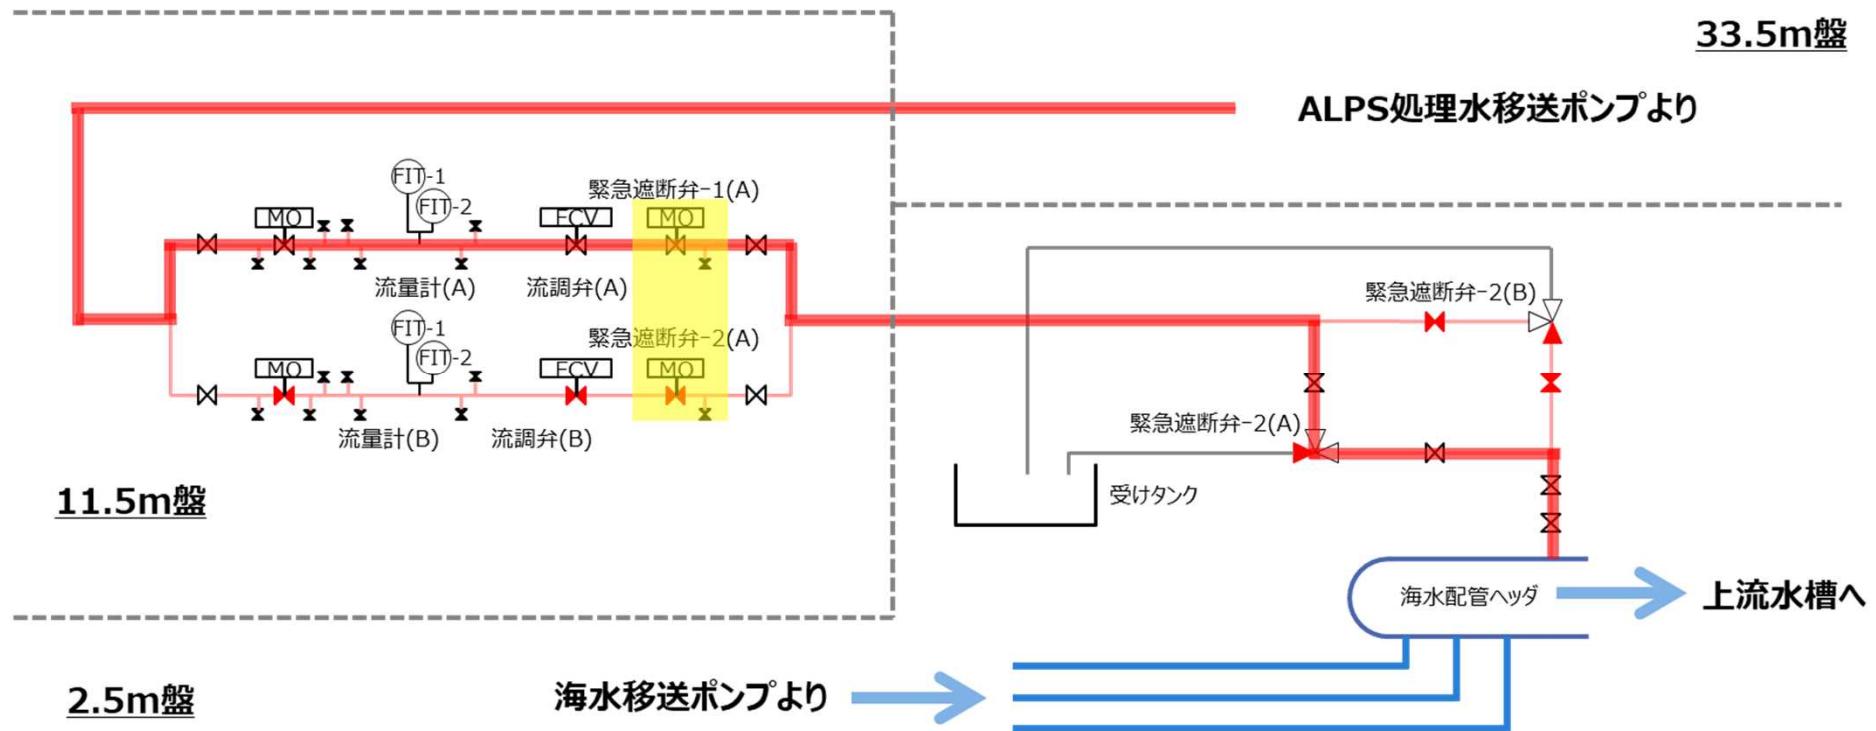
## シートパス確認の対象弁 (2/2)

- 測定・確認用設備でのMO弁の漏えい事象を踏まえ、移送設備では、同じ型式で混水防止機能を有するMO弁については、シートパス確認を実施済み
- 今後は、循環攪拌運転時、放出時のタンク群隔離用のMO弁について、1年に1回の簡易点検として確認を行う。また、駆動部の切り離し・手動操作を行った後についてもシートパス確認を行う。なお、異物の咬み込み等の偶発事象を原因とするシートパスについては、隔離弁を二重化することで対応できている。
- 隔離弁のため、当該タンク群が対象となる循環攪拌運転時、放出時以外は閉状態となっている。シートパス確認を行う際はすべてのMO弁が閉の状態で行う。
- シートパスの有無については直接確認する方法しかなく、今回の系統構成では、ドレン弁からの水の流れの有無を直接確認する。

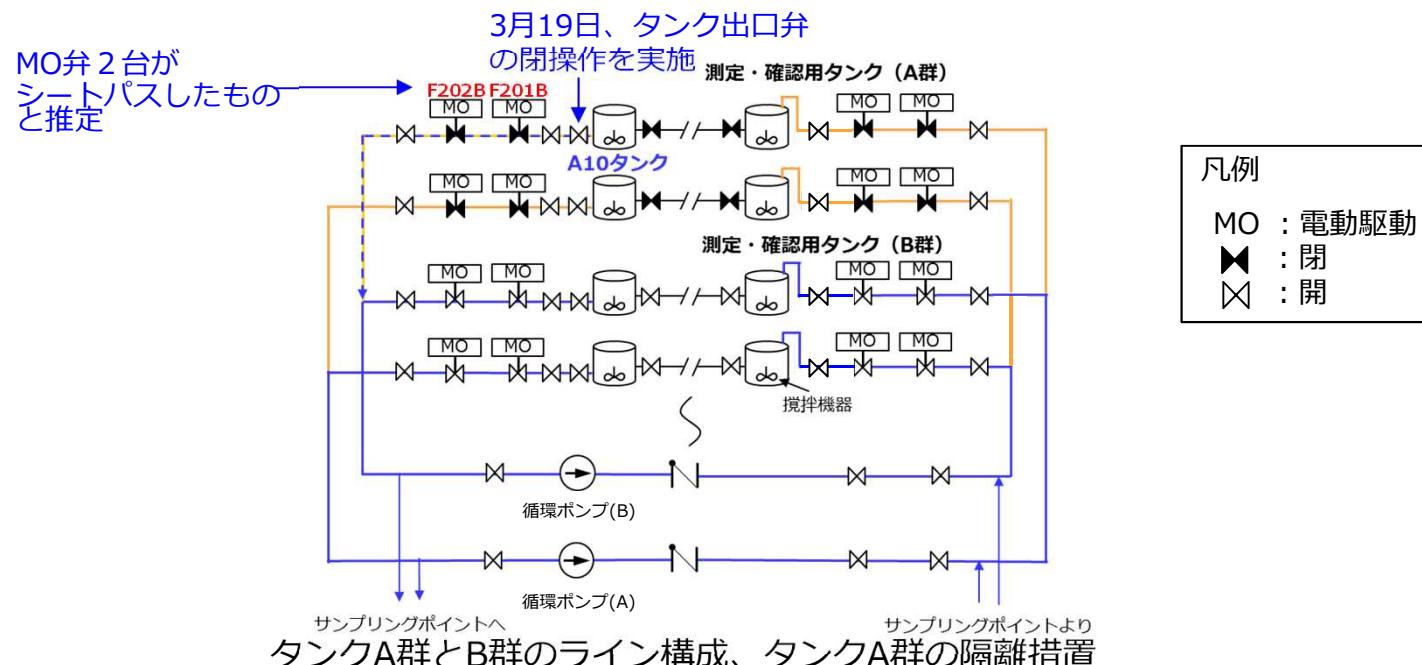
## 当該電動弁（MO弁）の構造

- 3月17日 午前11時頃より測定・確認用タンクB群についてサンプリングのための循環攪拌運転を開始。
- 3月19日 午前0時頃、待機中のタンクA群「A10タンク」の水位が約10cm低下（容量として約8m<sup>3</sup>）していることを、当社運転員が免震重要棟の集中監視室にて確認。
- 3月19日 午前1時58分、当社運転員が「A10タンク」出口弁を閉操作し、それ以降、「A10タンク」の水位低下が停止したことを確認。
- 「A10タンク」出口弁を閉操作したことによりタンクの水位低下が停止したこと、外部漏えいがないこと、他のタンクA群・C群の水位が変動していないことから、タンクA群の隔離弁である電動弁（F201B、F202B）がシートパスして、循環ラインを通じてタンクB群に流入したと推定。
- 循環攪拌運転の基点を3月19日午前1時58分に変更し、3月27日にタンクB群の試料採取を実施。その後、原因調査のため、シートパスの可能性がある電動弁（MO弁）2台について分解点検を実施した結果、電動機側と弁体側の駆動軸の結合（カップリング）が不十分のため、弁体にガタつきが生じ、シートパスが発生。

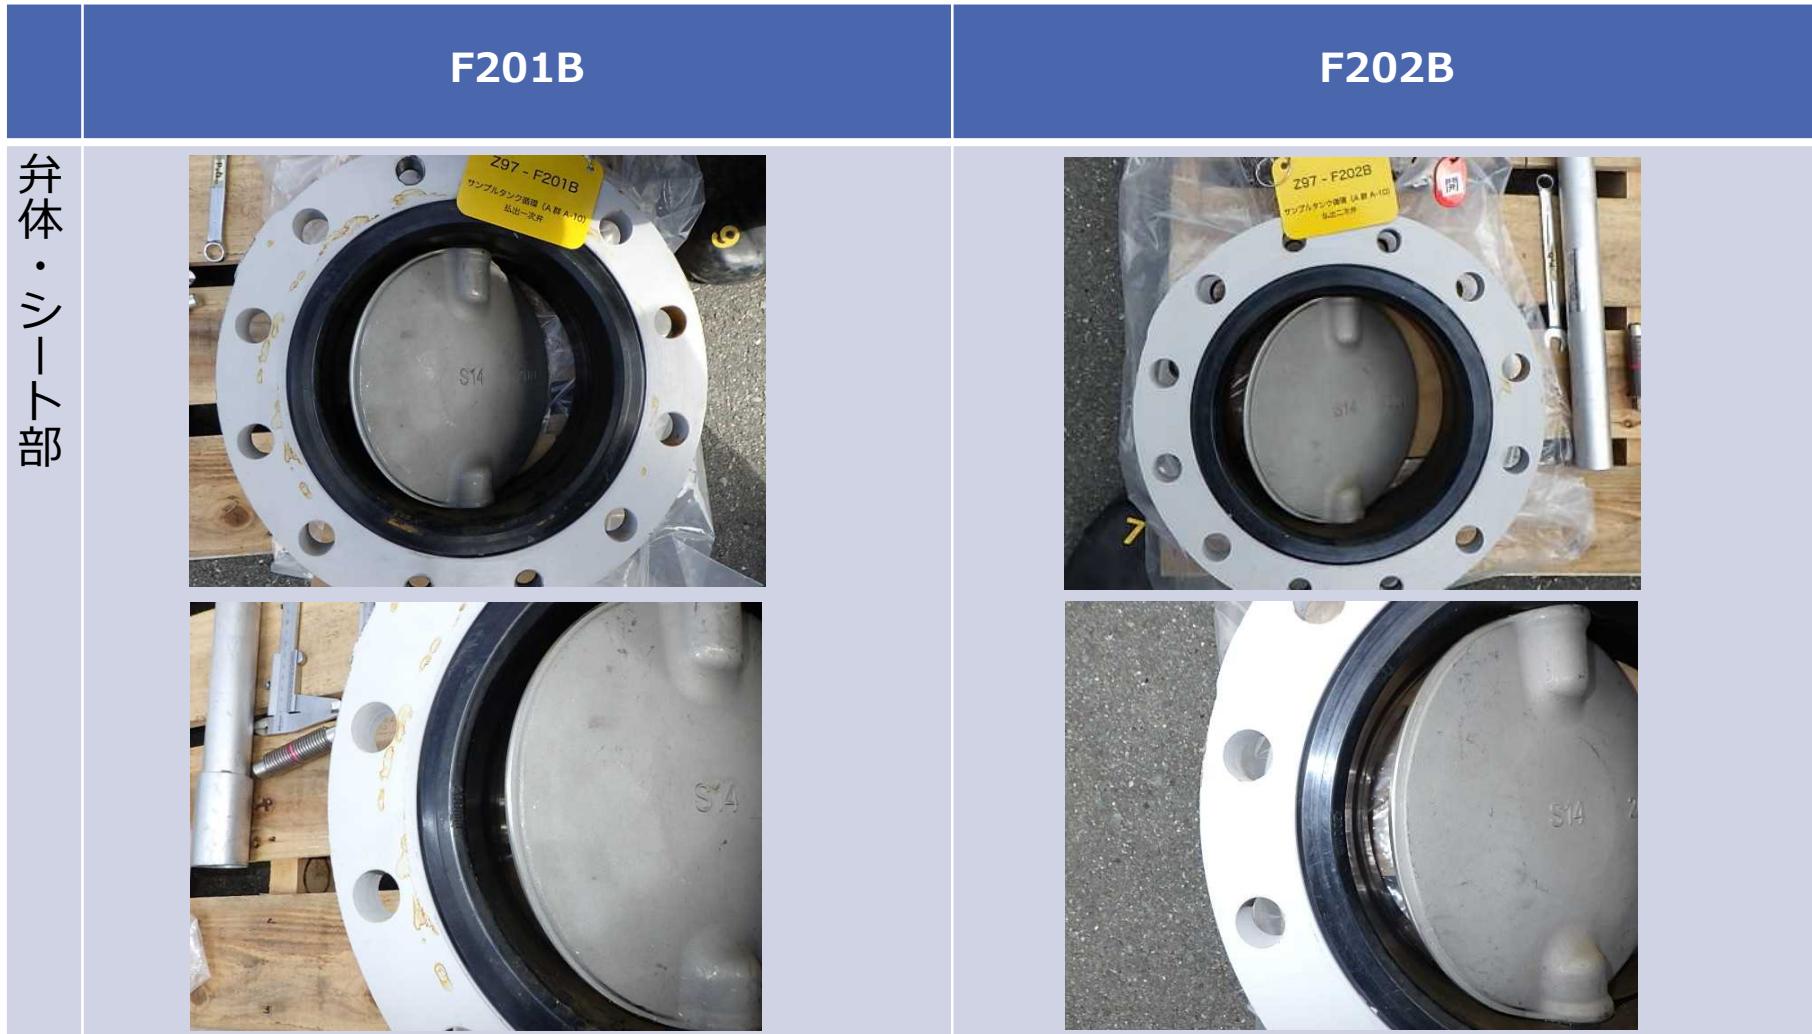
## 分解点検結果：異物の噛み込み、シート部劣化・損傷状況

- 異物の噛み込み、弁体・シート部に有意な劣化・損傷がなかったことから、要因③「シート部に異物の噛み込み」、要因④「シート部劣化・損傷」の可能性はない。

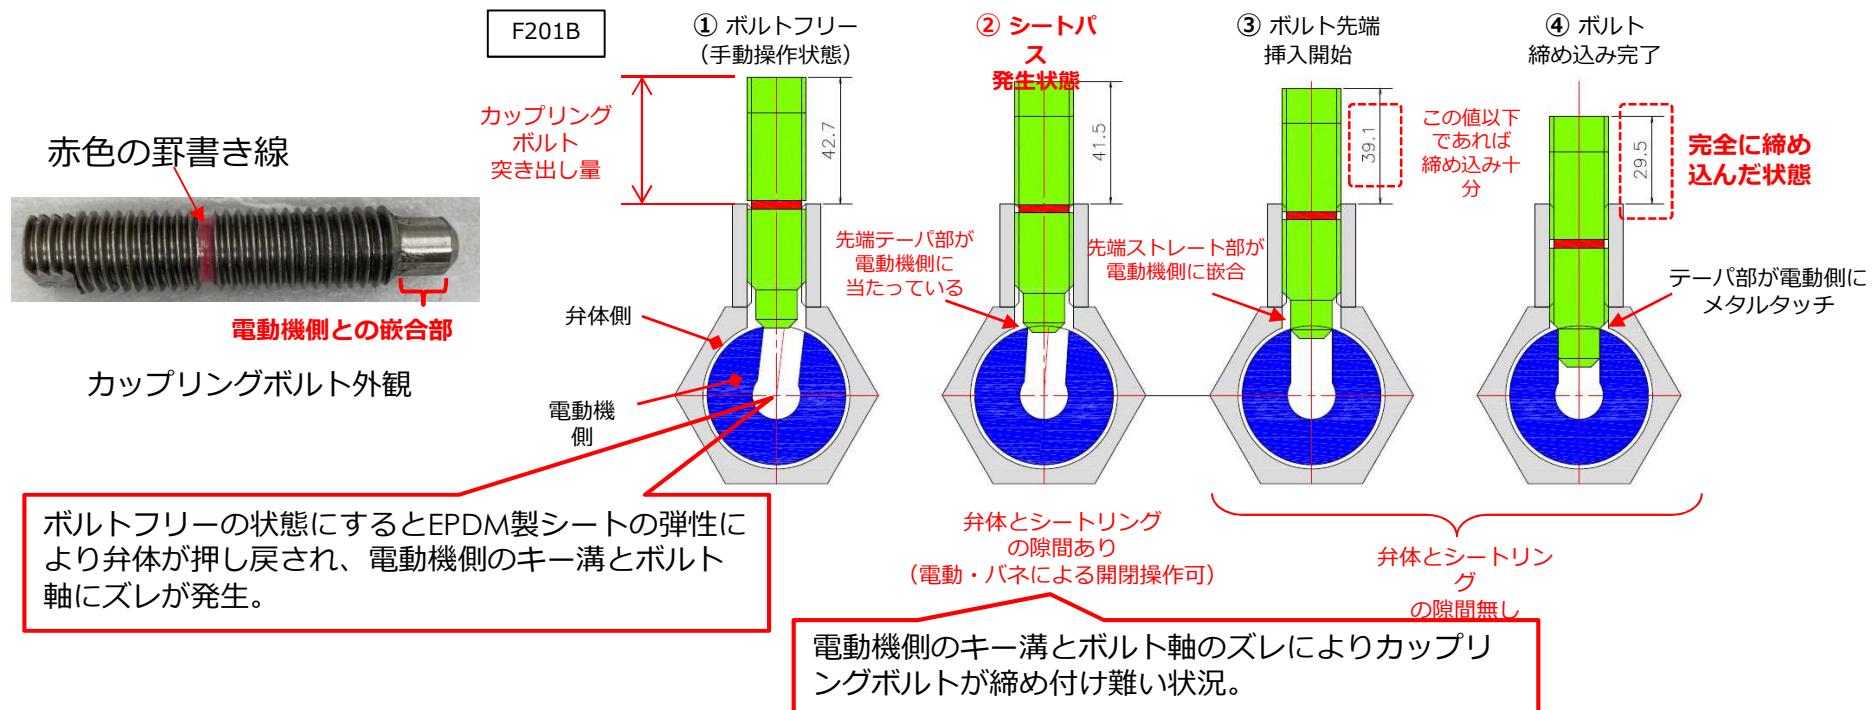
**【シートパスの原因】** カップリングボルトの締め込みが十分でないと電動機側と弁体側の駆動軸に遊びが生じ、弁体に十分な面圧が確保できずシートパスが発生。

- 分解点検結果から、200A弁についてはボルト突き出し量が39mm（余裕を見て35mm）以下であれば、弁体とシートリングに隙間が発生せずシート機能は健全と判断。
  - 他200A弁のボルト突き出し量は全て35mm以下であることを確認済み。

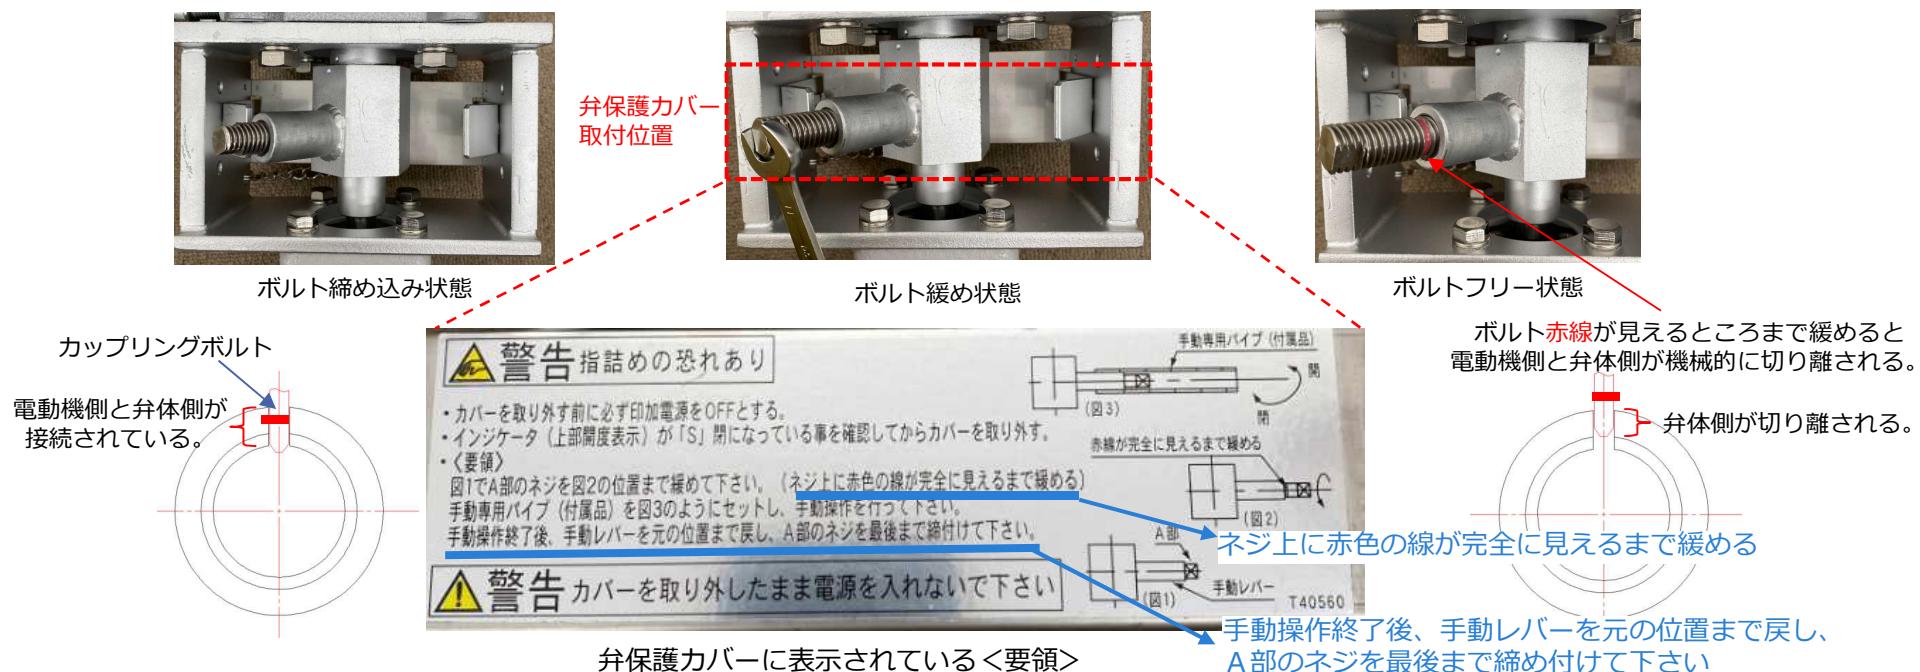
- 2023.2.2にMO弁の手動切替操作を行った設置施工業者の作業員4名に聞き取り調査を実施。
  - 4名で30台のMO弁操作を行っており、当該弁を操作した作業員は特定できず。
  - 聞き取り調査から判明した内容は以下の通り（作業員4名はみな同じ認識）。
    - カップリングボルトの締付完了は、①ボルトに設けられている赤い野書き線が見えなくなり、且つ②手ごたえがかたくなったこと、の2点で判断。
    - 電動駆動への切り替え後も動作したので問題ないと判断。
    - **ボルトは単に駆動操作を切り替えるだけのもので、弁開度に影響を与えるとの認識はなし。**

- 弁保護カバーに表示されている〈要領〉では手動操作切替時は“ネジ上に赤線が完全に見えるまで緩める”と記載  
⇒電動機側と弁体側の接続が切り離されることを意味した内容。
- これに対し、カップリングボルトの締め付けを行った作業員は、〈要領〉とは逆の当該の赤線が見えなくなり、且つ締め付けがかたくなれば電動機側と弁体側の結合は十分であると勘違い。

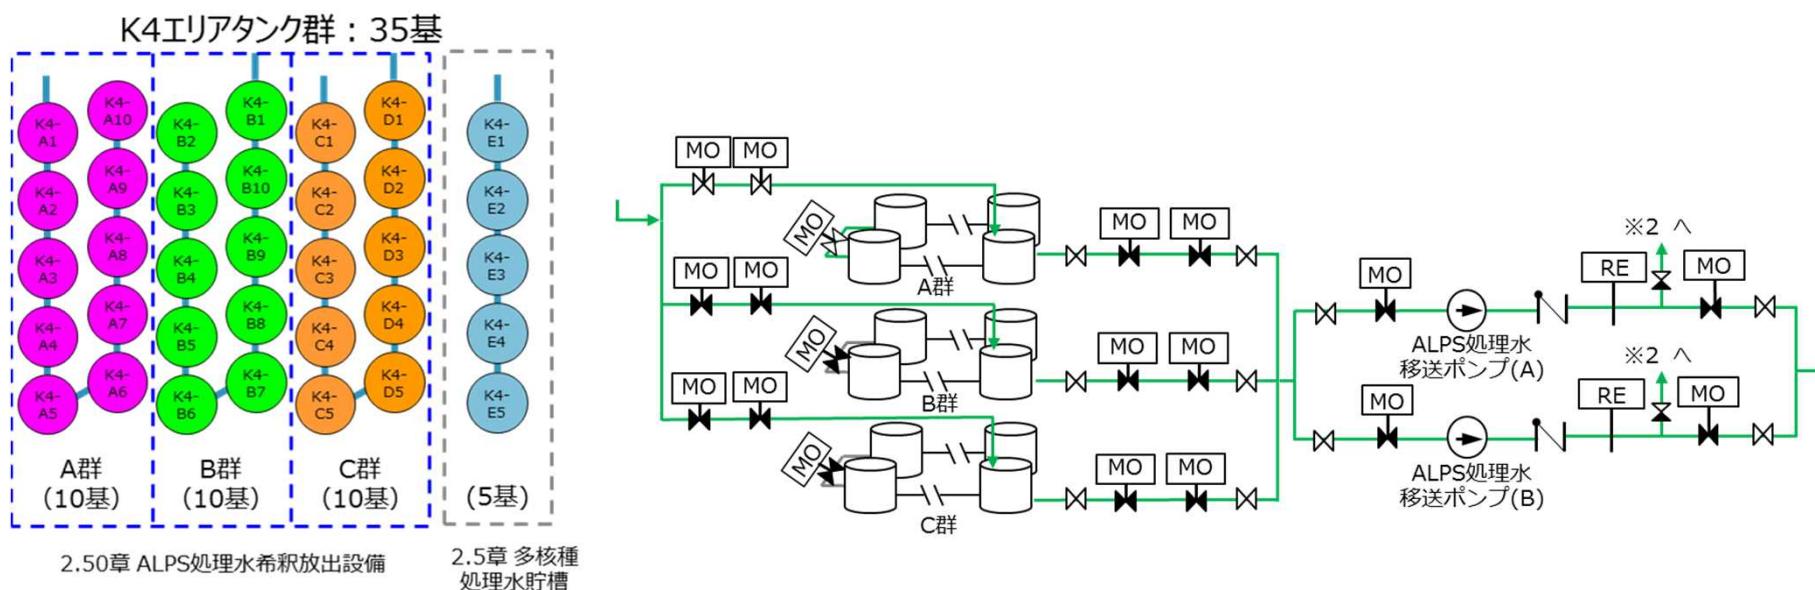
- 測定・確認用タンクはA～C群で構成、さらに1群タンク10基の構成
- 各タンク群には隔離用のMO弁を設けており、タンク5基単位で隔離が可能
- 測定・確認用タンク（K4タンク）は、ALPS処理水の受入時、放出時、循環・攪拌運転時は連結弁を開運用
- 震度5弱以上の地震により、受入、放出、循環・攪拌の運転を停止するとともに、タンク群の前後に設けられているMO弁を閉操作

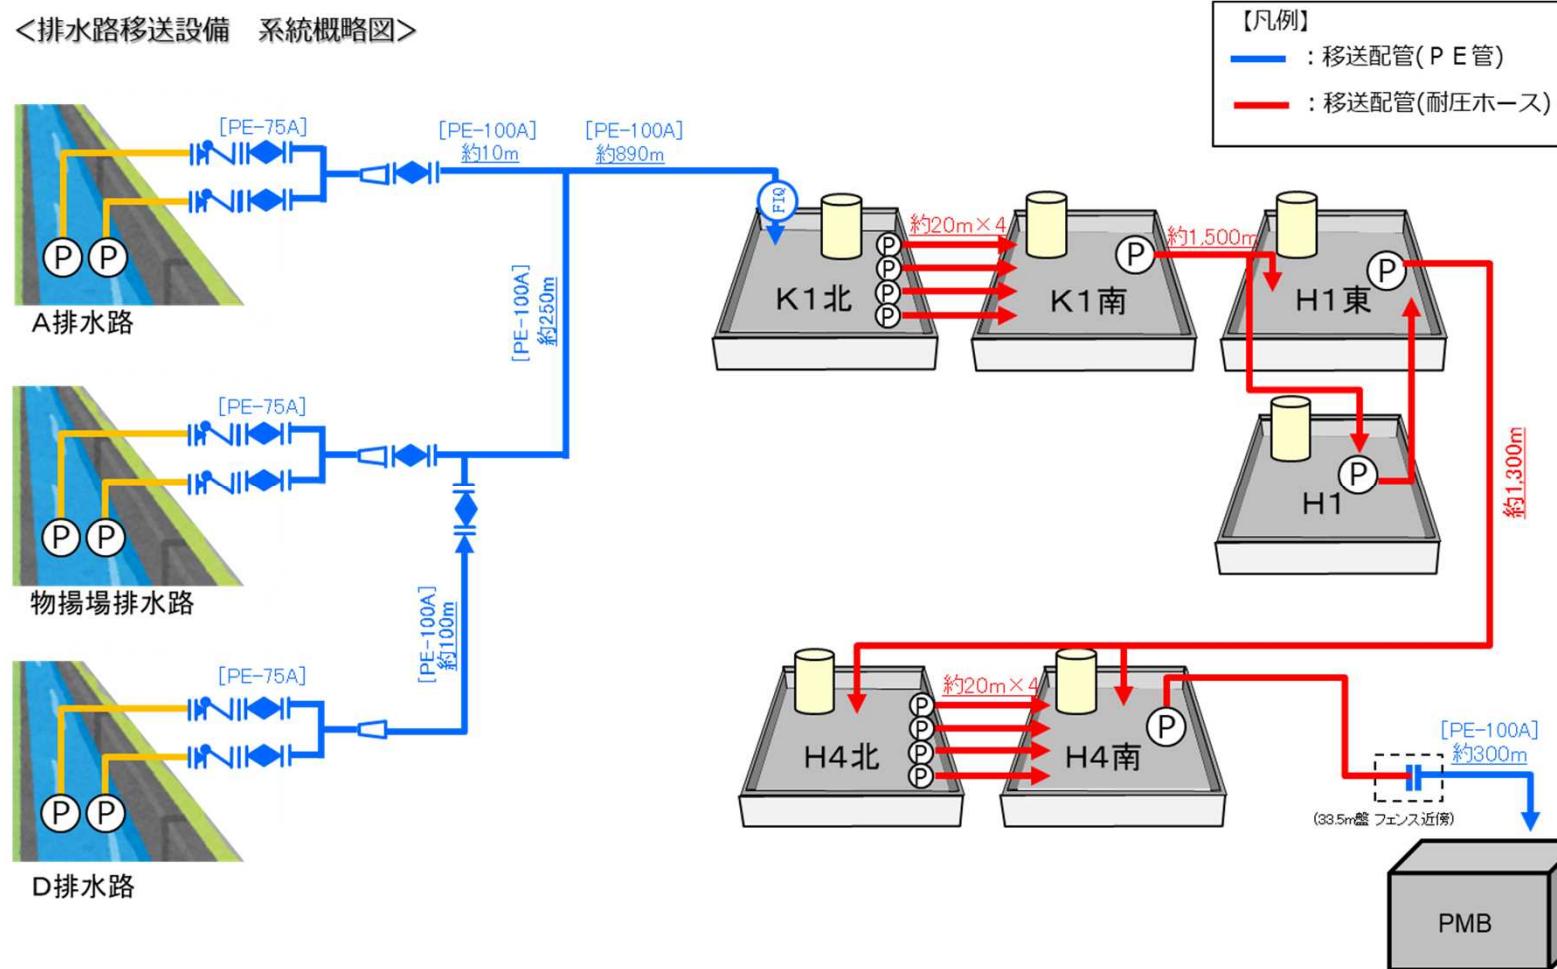
<排水路移送設備 系統概略図>

- タンクグループ2箇所からの漏えいにより、短時間でK4タンク外堰容量を超えて流出することから、ALPS処理水の系外（海洋）流出を防止するため、可能な限り33.5m盤で漏えいの拡大を防止するとともに、排水路に流出した水は、既存の排水路移送設備により漏えい水の回収を実施

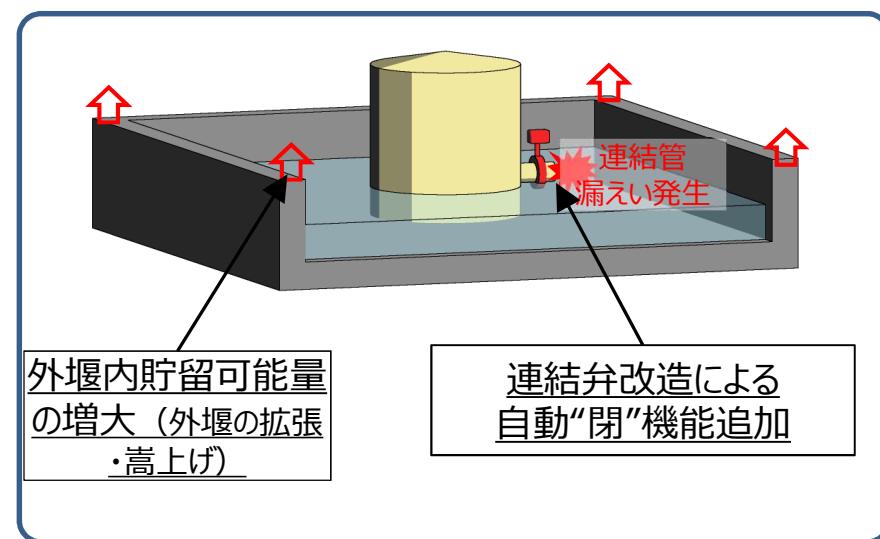
### 要求事項⑤への対応案（仕様検討中） (外堰内貯留可能量増 + 連結弁改造)

- 「測定・確認用タンク」は、ALPS処理水受入れ時・攪拌時等において、1群10基の連結弁を『開』として運用する。
- その運用を考慮した条件において、「地震により測定・確認用タンクの連結管の一部が破断、タンク内包水が漏えい」すること想定し、機動的対応における時間的余裕を確保するための対策を実施
  - 外堰内貯留可能量の増大（外堰の拡張・嵩上げ）
  - 上記対策の貯留可能量を超える漏えい量に対して、自動閉止弁の採用による漏えい防止

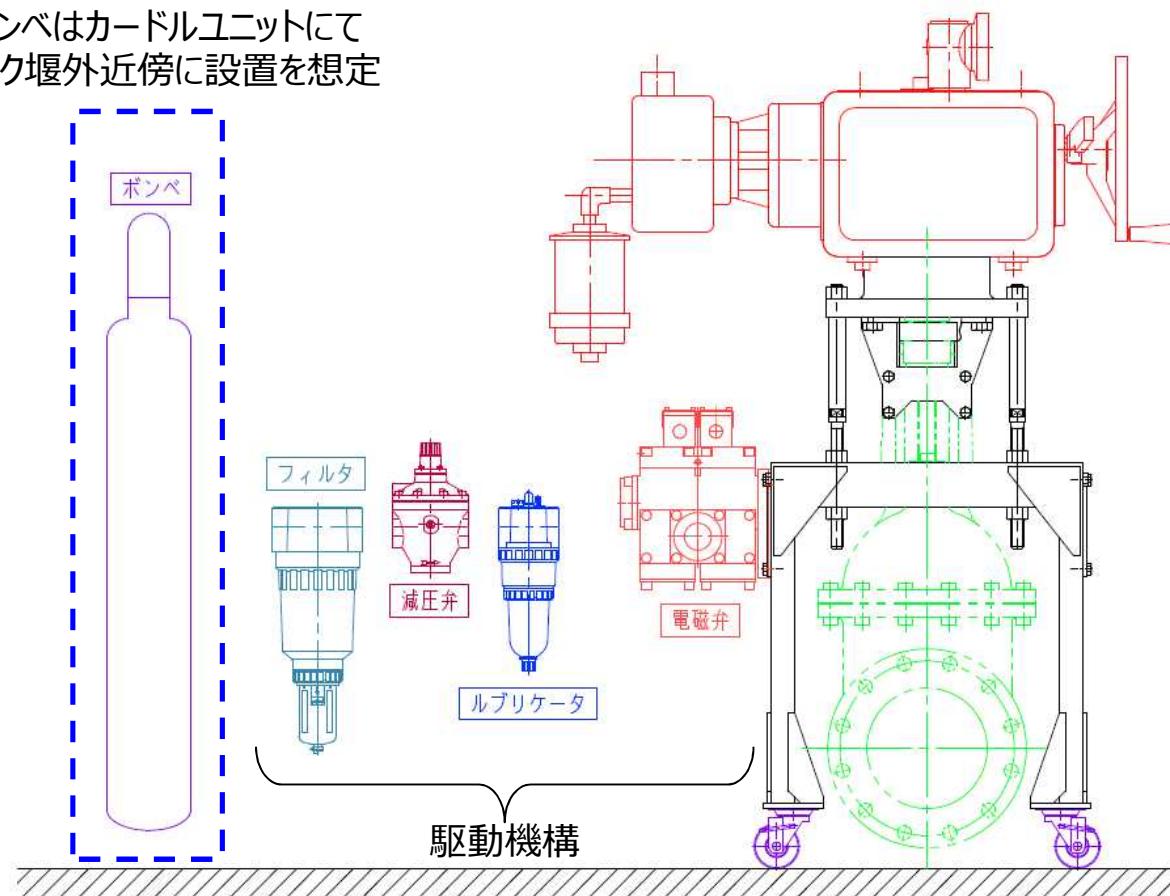
ボンベはカードルユニットにて  
タンク堰外近傍に設置を想定

- 本年7月に認可を頂いた実施計画では、タンク2基分の漏えいに対して必要な内堰高さを確保することで認可を得たことを踏まえ、今回も同様に、自動閉止弁の設置により分割されたタンクのグループ（タンク2基あるいは3基で構成）のうち2グループからの漏えいに対し必要な外堰高さ・外堰面積を確保することとしている。
- 上記より、外堰高さを2mとして（これ以上高くするとタンクが浮く可能性）、タンク6基分 ( $6000\text{m}^3$ ) の漏えいを受けることが可能な拡張範囲とするが、詳細については現在検討中である。
- また、連結管1カ所からの漏えいを想定した場合、タンク外堰が満水となるまでの時間としては約3時間となる。

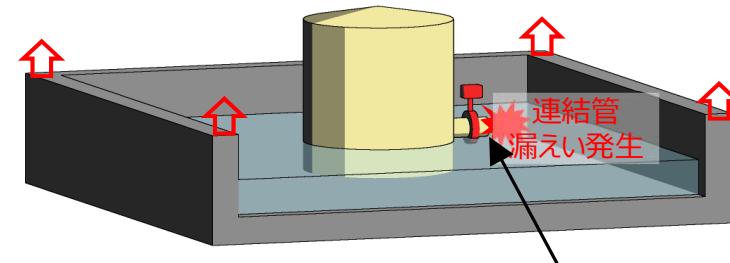
### 要求事項⑤への対応策 外堰容量増 + 連結弁改造

外堰拡張 + 嵩上げ  
による容量増  
タンク漏えい量  
2基分→6基分

連結弁改造による  
自動“閉”機能追加  
→1箇所当たりの最大漏え  
い量タンク3基分

2箇所で漏えいが発生した場合も外堰内に留まる

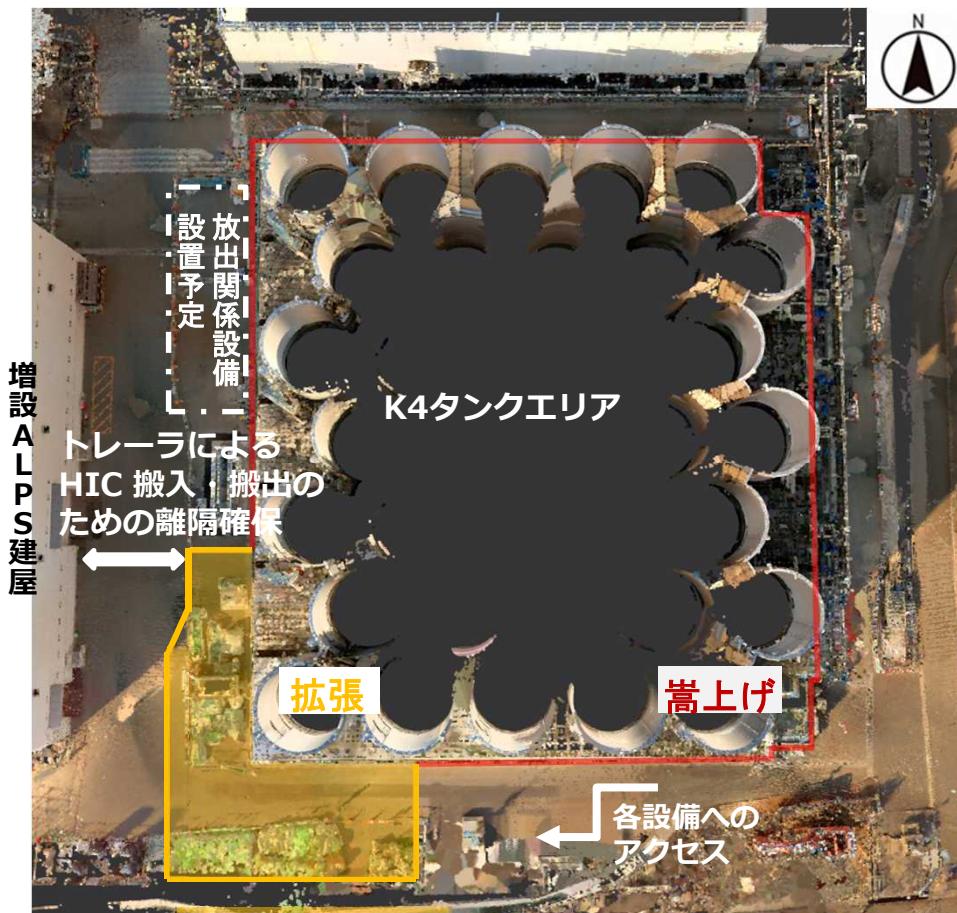
- 容量確保のため外堰の嵩上げだけでなく、一部拡張が必要
- K4タンクエリア近傍で、放出関連設備として構築中および今後構築予定の設備配置を考慮し、外堰の拡張範囲を検討（右平面図）
- 上記に基づき、細部の成立性検討および詳細構造設計を実施中
- 2023年10月頃着工予定
- 近傍の他廃炉作業（増設ALPSのHIC移送等）との工程・ヤード干渉も課題であり、並行して調整を実施中

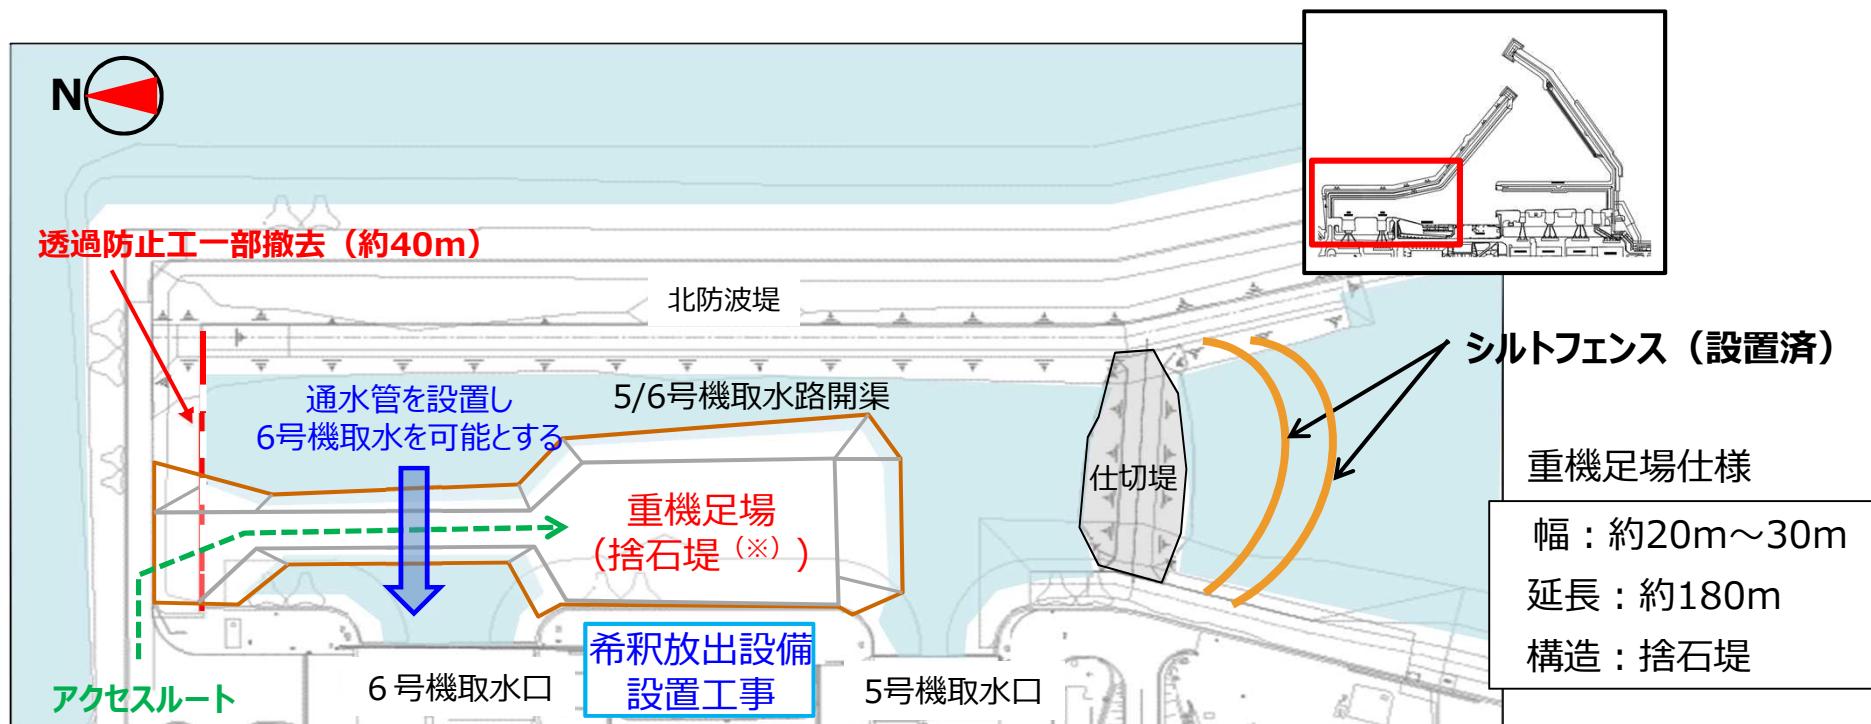
工事用一時仮設物（重機足場）イメージ図（平面図）

- 輻輳する工事をより安全性を向上させて施工する観点で、5/6号機取水路開渠内に工事用一時仮設物として、重機足場（捨石堤）を設置し、北防波堤の透過防止工一部撤去や陸上側の希釈放出設備設置工事を進める。
- 設置方法は、仕切堤と同様に陸上からバックホウにて捨石を巻き出し設置する。なお、工事完了後には、重機足場（捨石堤）は撤去します。
- 5, 6号機取水路開渠内で浚渫工事も並行して実施するため、エリアを区分して輻輳する工事の安全性を向上させる。

※捨石堤は、海水は透過する構造

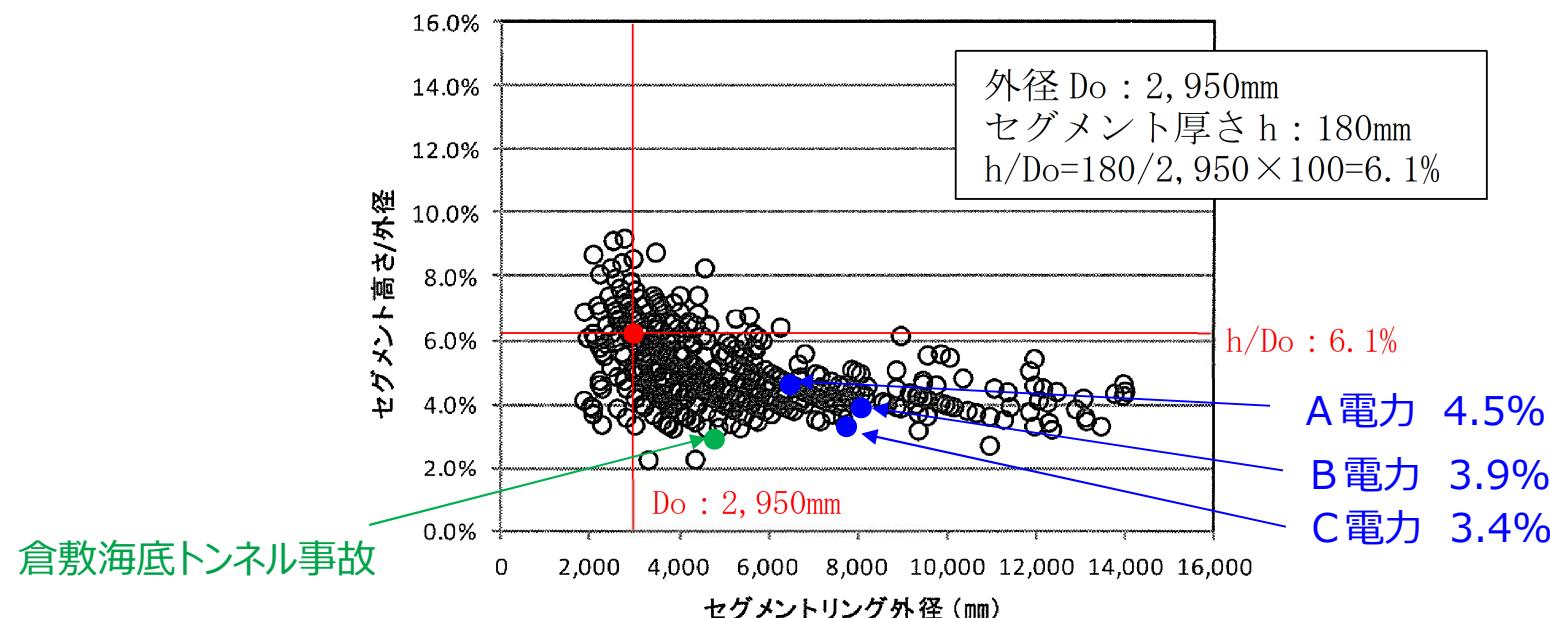
- 今回のシールドトンネルのセグメントの高さ（厚さ）は180mmであり、セグメント外径2950mmに対するセグメントの高さ180mmの比率は6.1%となる。
- 一般的な シールドトンネルの外径に対する高さの比率は4%前後であり、今回のセグメント高さは一般的なものよりも比較的大きいと判断している。
- 倉敷海底トンネル事故では、セグメント厚さが3.2%と実績4%を下回るセグメント厚のためにトラブルは発生している。
- 他電力で取水/放水路で海底トンネルを採用した実施よりも、今回の方がシールドトンネルの外径に対する高さの比率は高い。

※)トンネル標準示方書〔共通編〕・同解説/〔シールド工法編〕・同解説  
(2016年制定), P.84, 解説 図 2.5.1 鉄筋コンクリート製セグメント高さ(厚さ)の実績
