台風第13号に対する治水効果 (福島県夏井川水系夏井川・好間川)

福島県いわき建設事務所

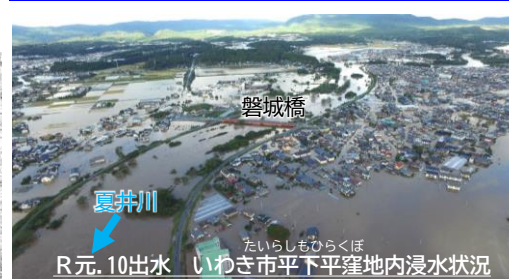
過去出水の氾濫状況

- 夏井川では、**令和元年出水(令和元年東日本台風)**で、外水氾濫により**床上3,749戸、床下560戸の家屋浸水被害**が発生しました。
- 出水を踏まえ、令和元年度から**災害復旧助成事業**に着手し、令和5年度時点で**事業継続中**であるが、5ヶ年加速化予算と合わせ、**緊急的かつ集中的に河道掘削や築堤等の治水対策を実施しています。**
- 今次出水(令和5年9月8~9日)**では、一定区間の河道掘削が完了していたことから、**外水氾濫を回避することができました。**

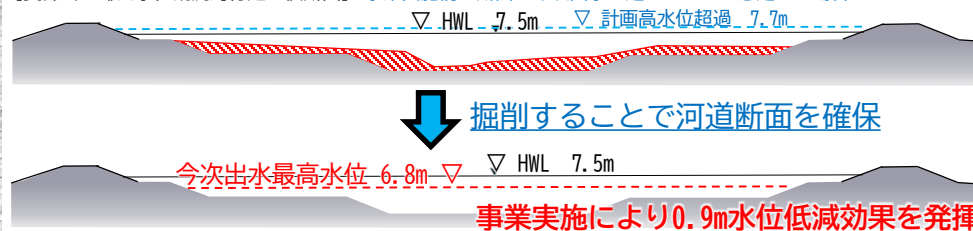
【夏井川 鎌田水位観測局付近 横断面】 事業実施前の断面で今次出水が起きていたと想定した場合
