# 汚染水問題への対応状況

平成25年9月17日

東京電力株式会社

## (1) 汚染水貯留タンクからの汚染水漏洩の対応について

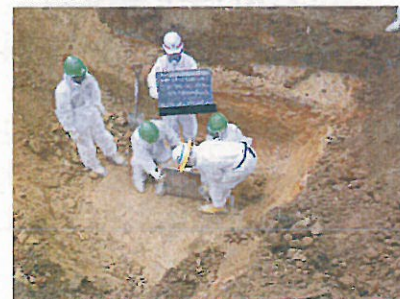
【掘削(H=300cm)完了状況】

■ 土のう式堰内の汚染土壌の除去を8月23日から開始、約540m<sup>3</sup>の土壌を回収

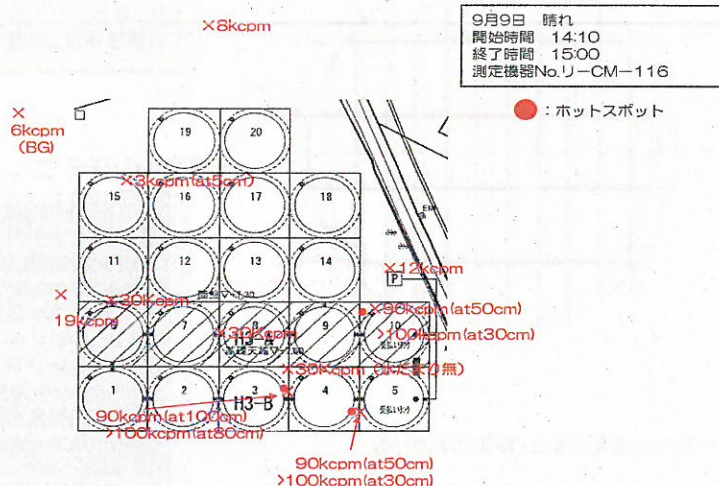
H3タンクエリア GMADによる測定結果

- ・現状は、「漏えいの兆候と思われる放射線(Sv)」を測定しており、漏えいの早期検知の観点で有効と考える。
- ・一方、「漏えいの範囲や量」を把握するためには本来放射能(Bq)を測定すべきであるが、当該タンクエリアはバックグラウンドが高く、さらにホットスポット近傍においてはオーバースケールするため、通常の放射能の計測器(GMAD)による直接測定はできないなどの技術的な困難さがあり、測定方法が確立されていない。

- ・ルーチンの放射線(Sv)測定で漏えいの兆候を新たに検知した場合、「漏えいの範囲や量」を把握するために放射能(Bq)を測定することとする。
- ・測定にあたっては、バックグラウンドやホットスポットからの放射線の影響緩和方策を検討する。
- ・測定方法が改善されるまでの間は、放射線(Sv)の結果をもって、漏えいの兆候を検知した旨を公表するが、その際に誤解を与えないよう十分に留意する。

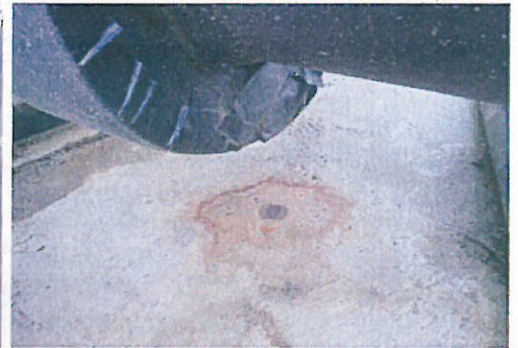
水シミ（拡大）

水シミ発見日：平成25年8月31日

場所：H5-IV-No.5・No.6タンク連結配管

状況：H5-IV-No.5タンク出入り口弁の外側フランジ下の床面に水シミが確認されており、90秒に一滴程度滴下していた（8月31日午後11時10分頃滴下を確認）。

対応：フランジの増し締め後、30分間観察し、漏えいの無いことを確認（9月1日）。当該弁下にドレン受けを設置し、監視を継続中。漏えいの無いことを再確認のうえ保温を復旧する予定。

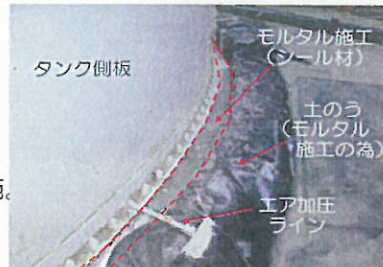
9/5改善後

- ・8月30日から準備を進めて試験を実施していたが、タンク底板と基礎コンクリートの間から、エアリークが生じたため、試験箇所(底板フランジ面)を加圧することが困難であった。
- ・このため、加圧ラインの変更(タンク底板と基礎コンクリートの間に直接エアを注入するラインを設置)や、コーキング箇所にモルタルを追加施工する等の方法により、エアリーク量の低減対策等の改善を行い、試験箇所を加圧できるよう施工。

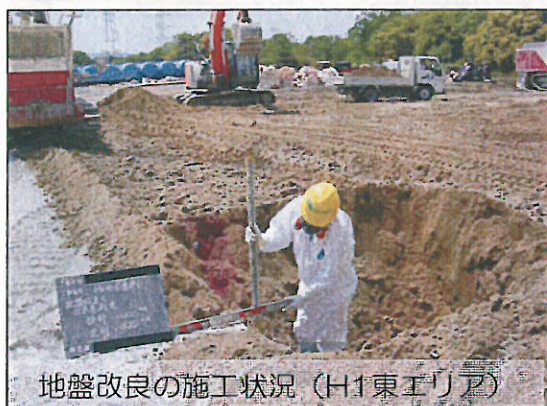
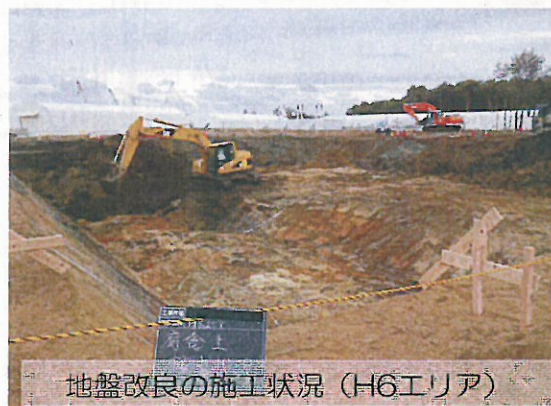
地盤改良前に地質調査を実施（H5、H6エリア）

- 軟らかい粘土・腐植土層を現地で確認し、当該の地層全体の地盤改良を実施。

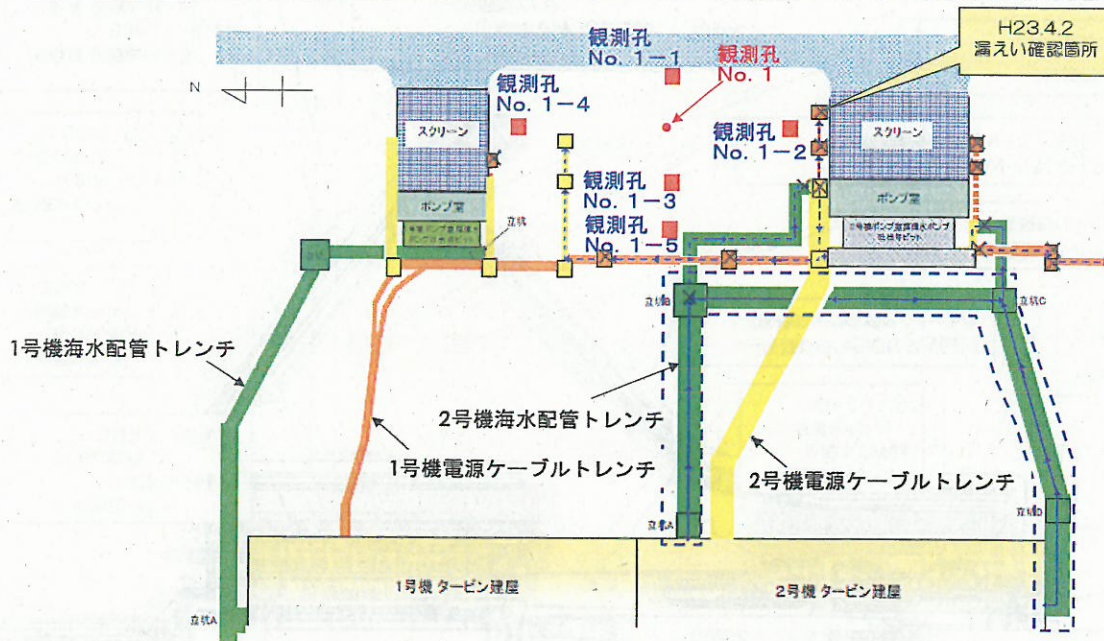
事故発生直後に、タービン建屋地下の高濃度汚染水が地下トレンチを經由して港湾内へ流出した経歴あり

- 事故直後に建屋内に溜まった汚染水がトレンチ等を通じて取水口から海に流出
- 流出部は止水済だが汚染水は地下構造物中に残留

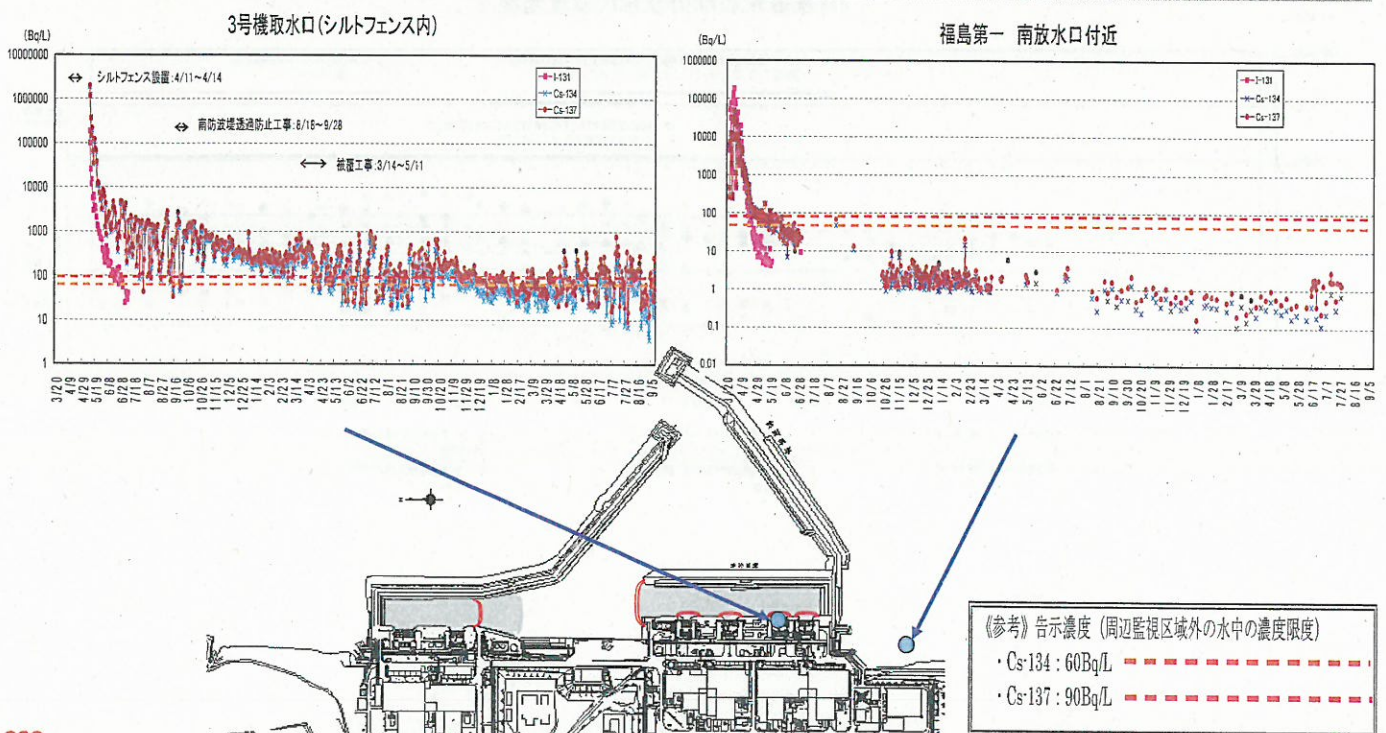
港湾内の海水を継続的にサンプリング、事故後、徐々に濃度が低下するも横ばい  
1～4号機の取水口付近では現在も10～100Bq/LオーダーのCs-137が観測されている

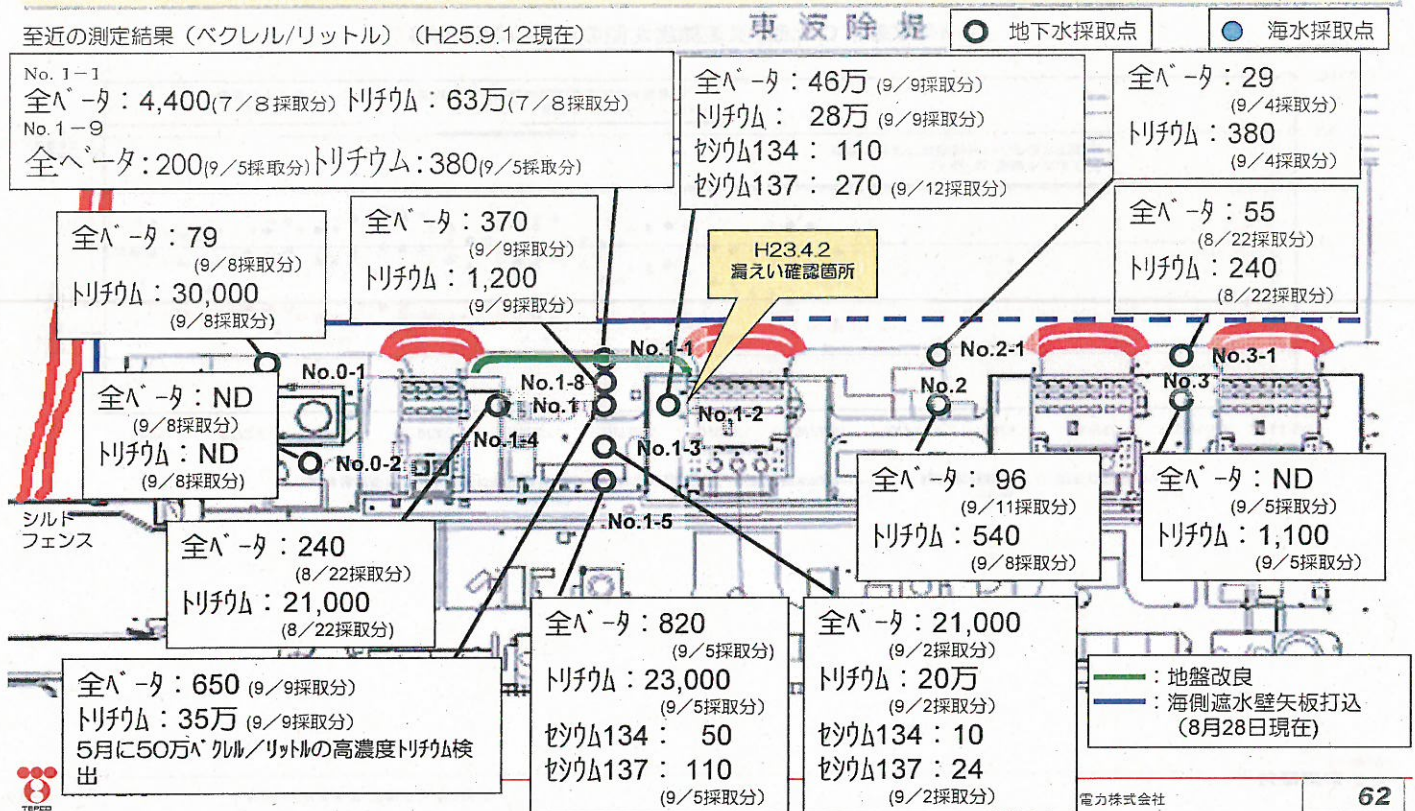
護岸付近の地下水をサンプリングし、1-2号取水口間の地下水からは数万～数十万Bq/Lオーダーのトリチウムが検出されている

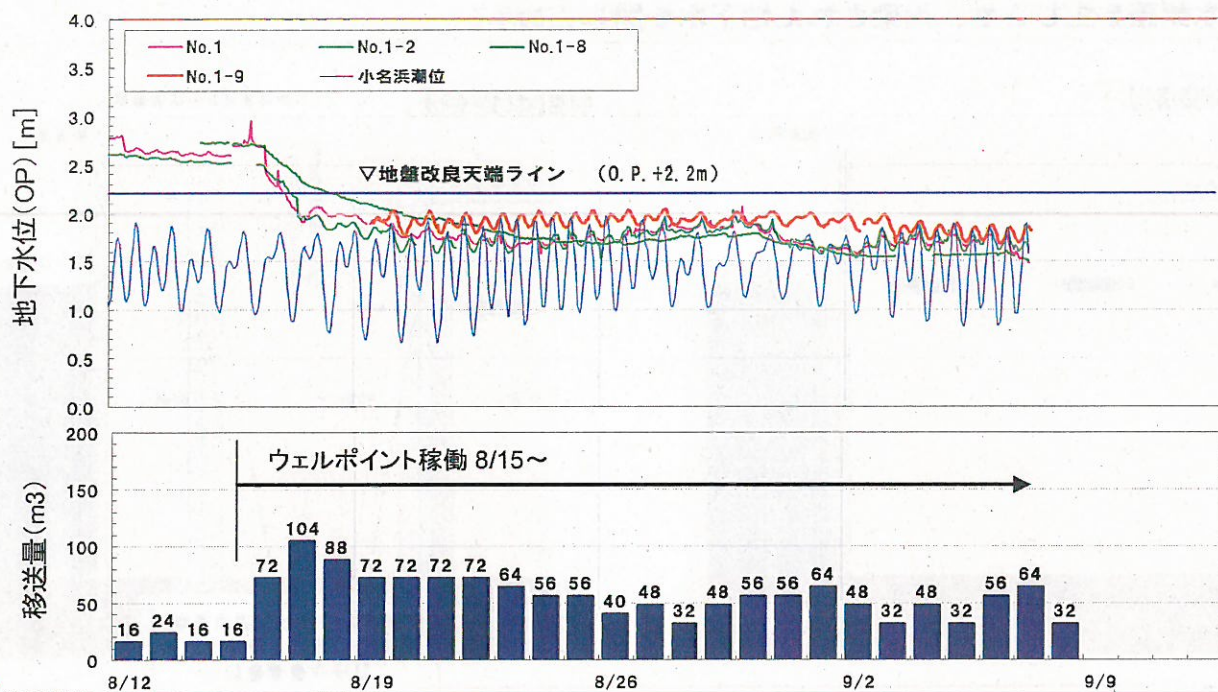
■地盤改良範囲内の地下水位 (No.1, No.1-2, No.1-8) は、ウェルポイントでの排水により、地盤改良天端レベル (O.P.+2.20m) 以下で推移している。

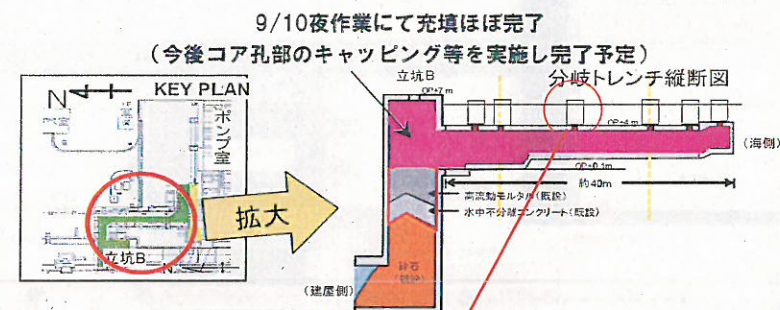
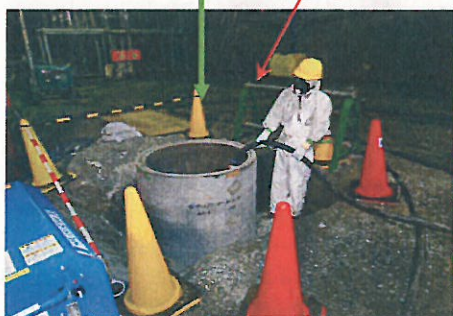
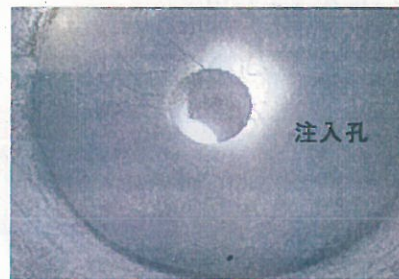
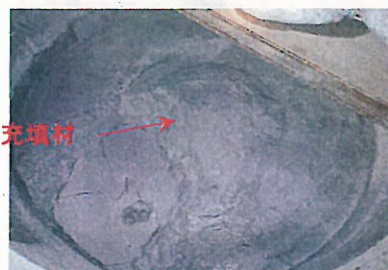
■8/29～9/11において、分岐トレンチの閉塞作業をほぼ完了

分岐トレンチ上部に充填材打設孔  
(φ200)を6箇所削孔する。

充填材 注入状況 (9/3撮影)

注入孔

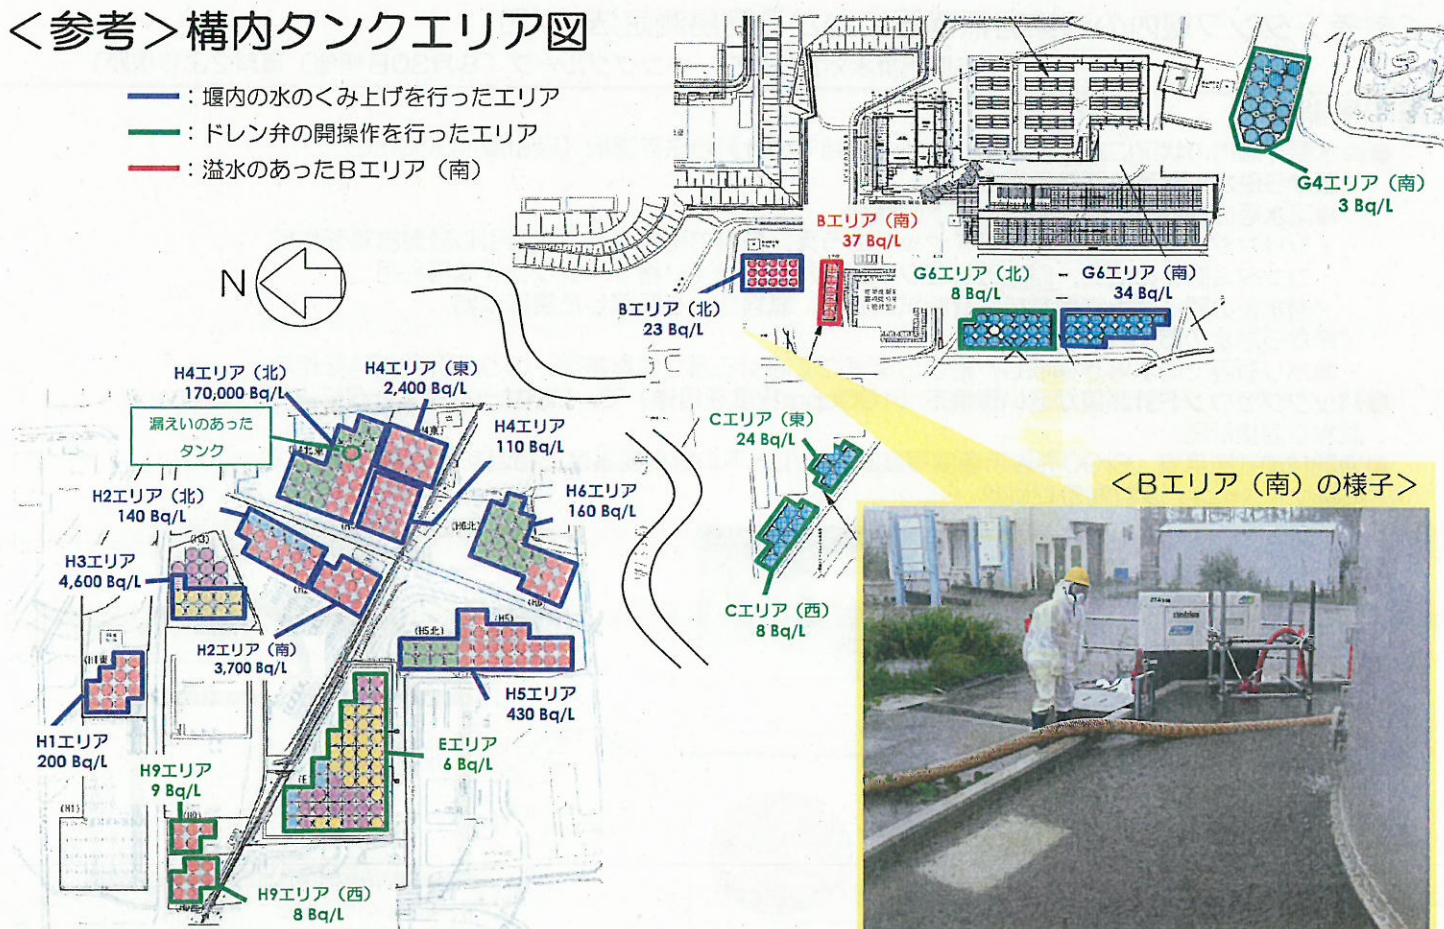
## &lt; 参考 &gt; 構内タンクエリア図

- : 堰内の水のくみ上げを行ったエリア
- : ドレン弁の開操作を行ったエリア
- : 溢水のあったBエリア (南)
