2号機シールドプラグ高濃度汚染への対応状況について

2021年9月9日

東京電力ホールディングス株式会社

1. 原子炉ウェル内調査について

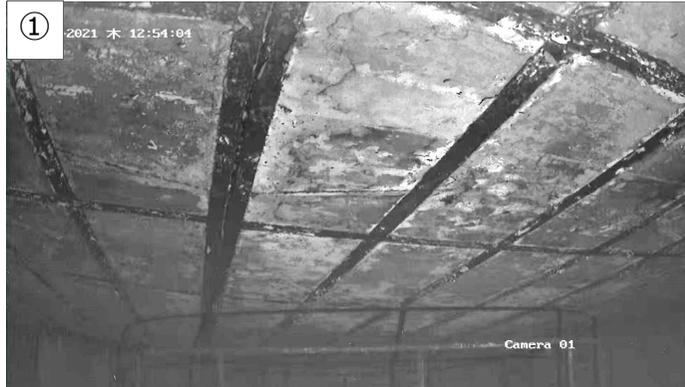
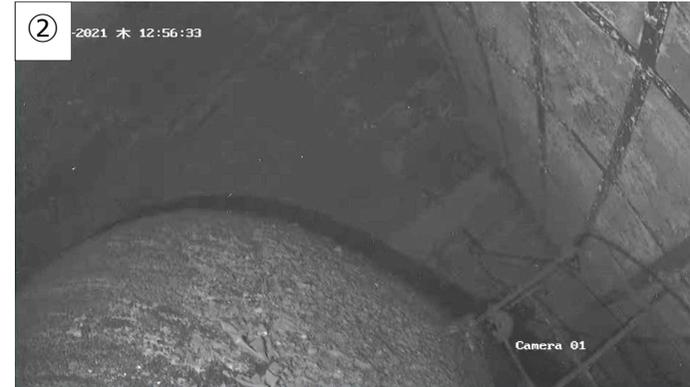
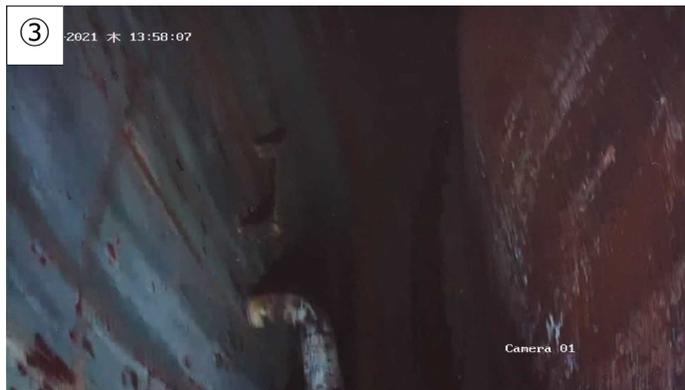
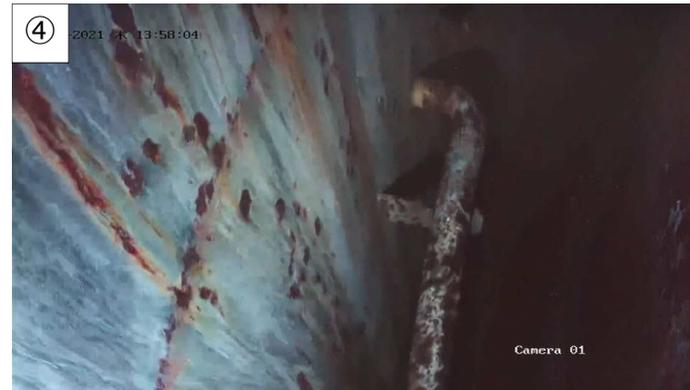
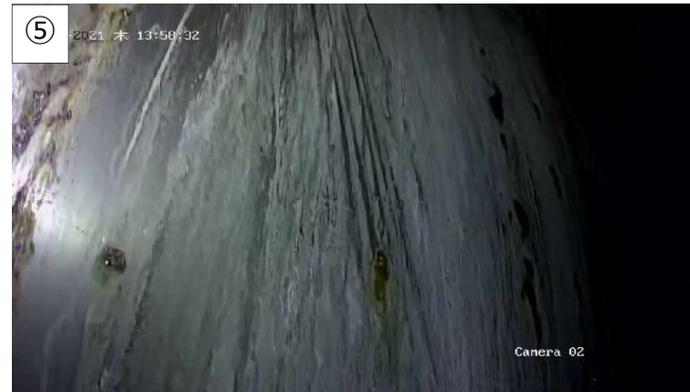
3-① . 原子炉ウェル調査結果 (状況確認 (1))

■ ウェル内の状況をカメラにて確認した。(シールドプラグ、PCV上蓋、ウェル壁面等)

- 原子炉ウェル内に線量計を投入した結果、最小で約75mSv/h（原子炉キャビティ差圧調整ライン出口付近）、最大で約530mSv/h（PCVヘッドフランジ付近）が確認された。
- また、今回得られた映像からは、PCVヘッド等の原子炉ウェル内の機器に大きな損傷は確認されなかった。
- カメラを投入した西側の原子炉キャビティ差圧調整ラインの周辺で腐食等が確認されており、今回サンプルを採取したため、分析を進めることで事故事象の解明等に活用していく。
- 今回の調査で得られたPCV上部の線量率は、PCVの外側ではあるものの2017年及び2018年のPCV内部調査で得られたPCVの下の方の線量率と比べても2～3桁ほど低い線量率であった。今回得られた情報については、廃炉計画へ反映していく。
- 現在、原子力規制庁殿と協働で実施している2号シールドプラグの調査についても順次進めて行く。
- 今回の調査では今後の廃炉を進める上で重要な情報が得られたものとする。今後も調査等を進めていくことで、廃炉計画に反映し着実に廃炉作業を進めていく。

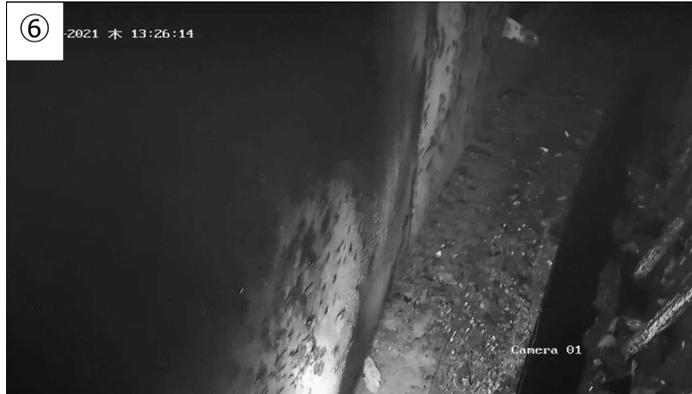
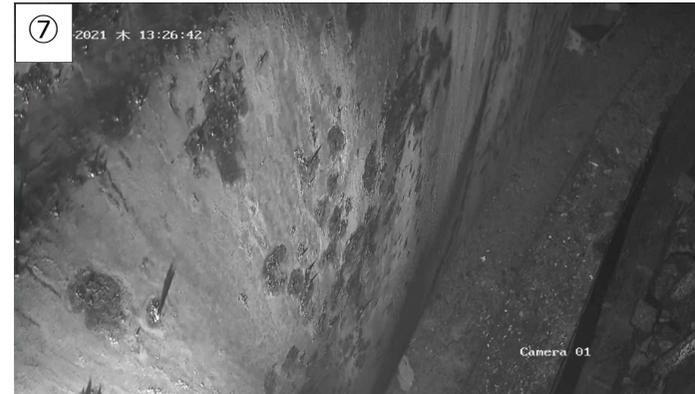
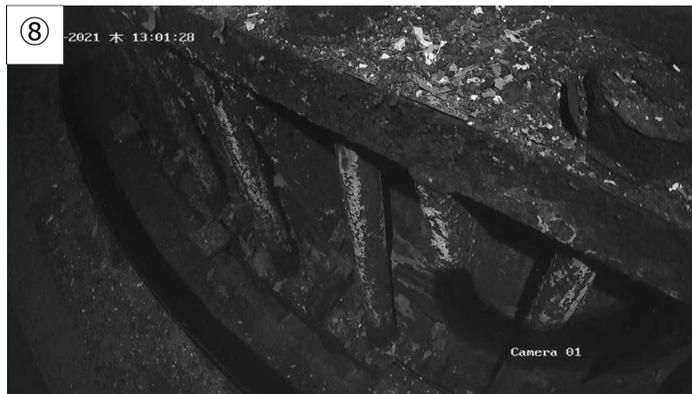
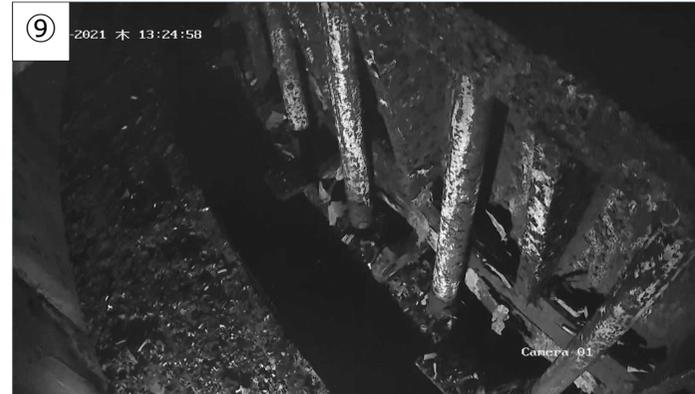
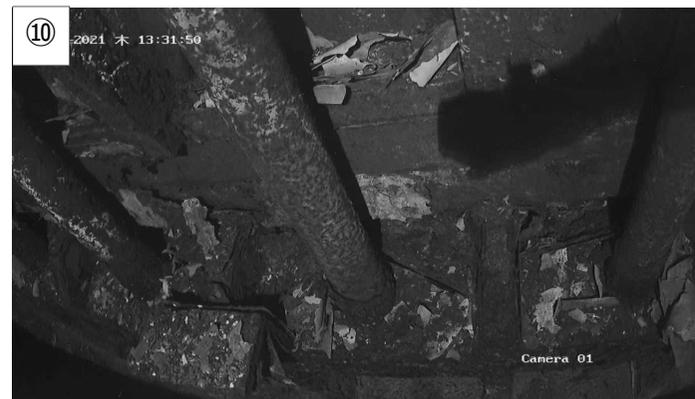
3-① . 原子炉ウェル調査結果 (状況確認 (2))

- ウェル内の状況をカメラにて確認した。(バルクヘッド部、PCVフランジ部)

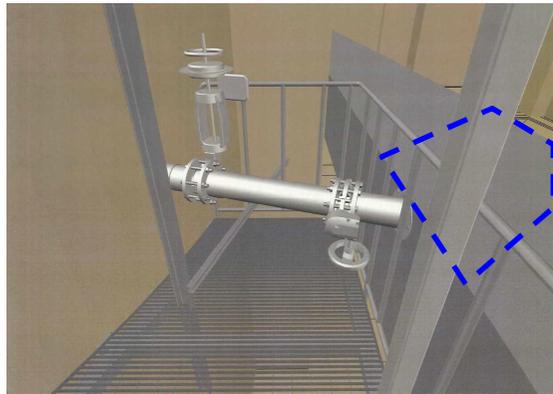
ダクト内部側面（配管側）写真

事故時にウェル内からダクトへ、水酸化セシウムを含んだ蒸気が流入したものと推測。亜鉛メッキが高温蒸気を受けた影響やダクトのアルカリ腐食等が考えられる。

- ダクト内部の底面および側面には、黄色の付着物が確認された。

黄色
付着物

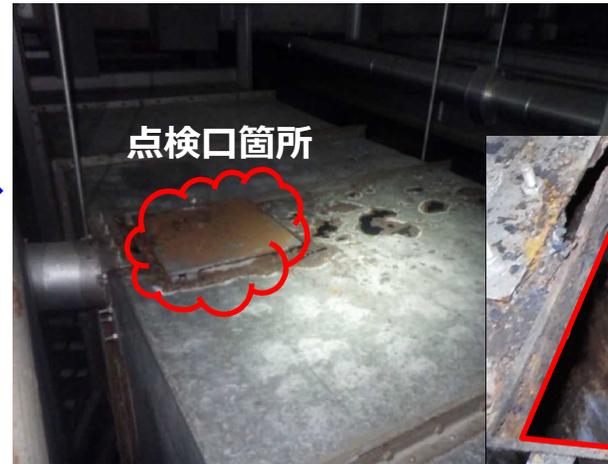
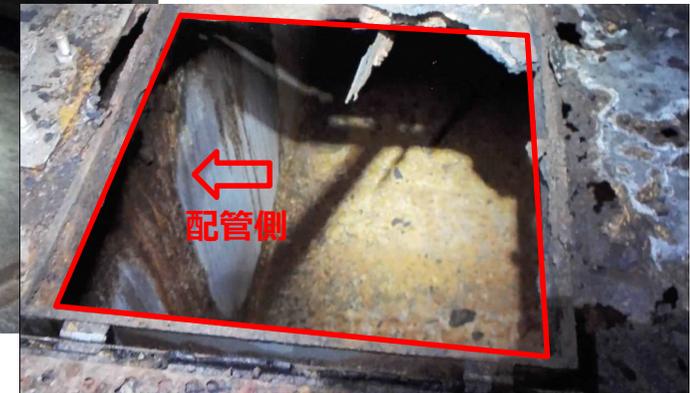
- 配管内部に堆積物が確認された。

配管内部の状況：堆積物が確認された。

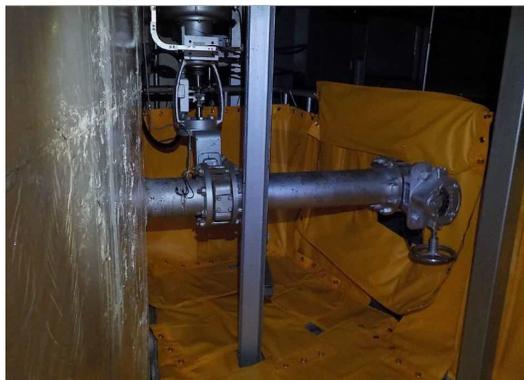
弁(BF2-18)

遮へい設置後の状況

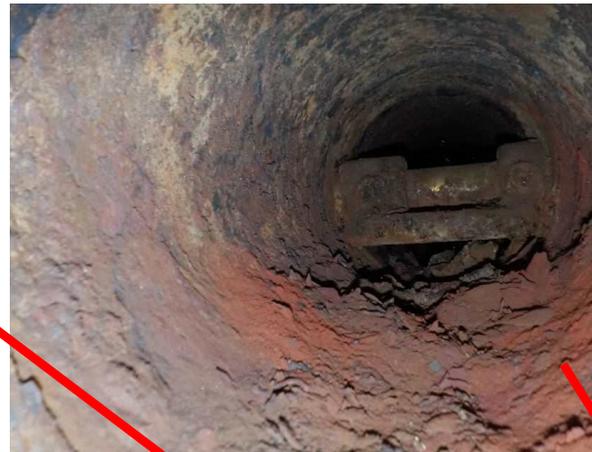
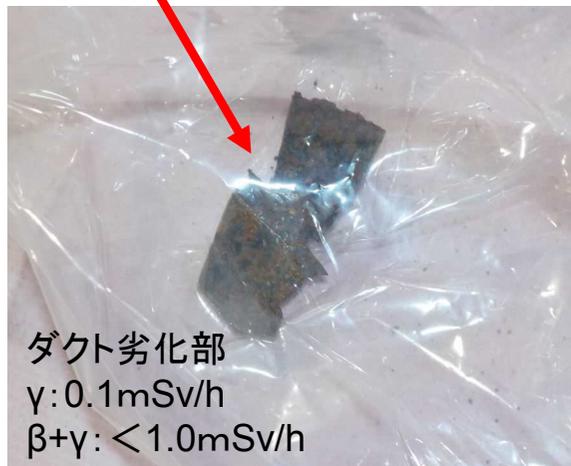
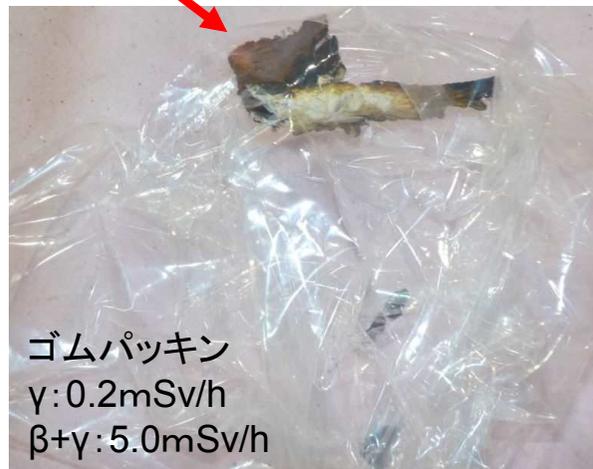
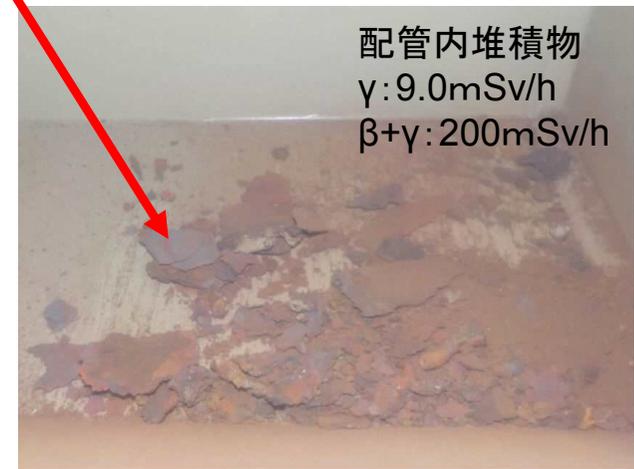
3-②. 西側原子炉キャビティ差圧調整ライン調査 (サンプル採取)

- ダスト上部の劣化部分
- ダクト点検口裏のゴムパッキン部分
- 配管内堆積物

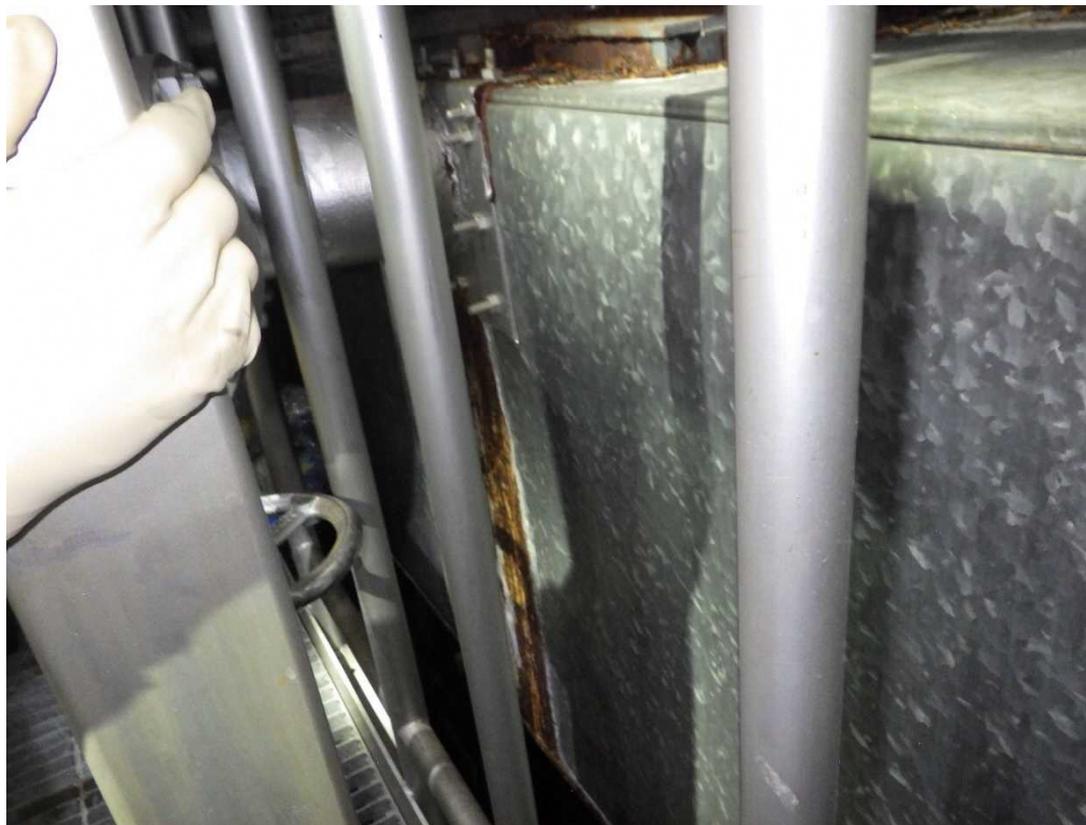
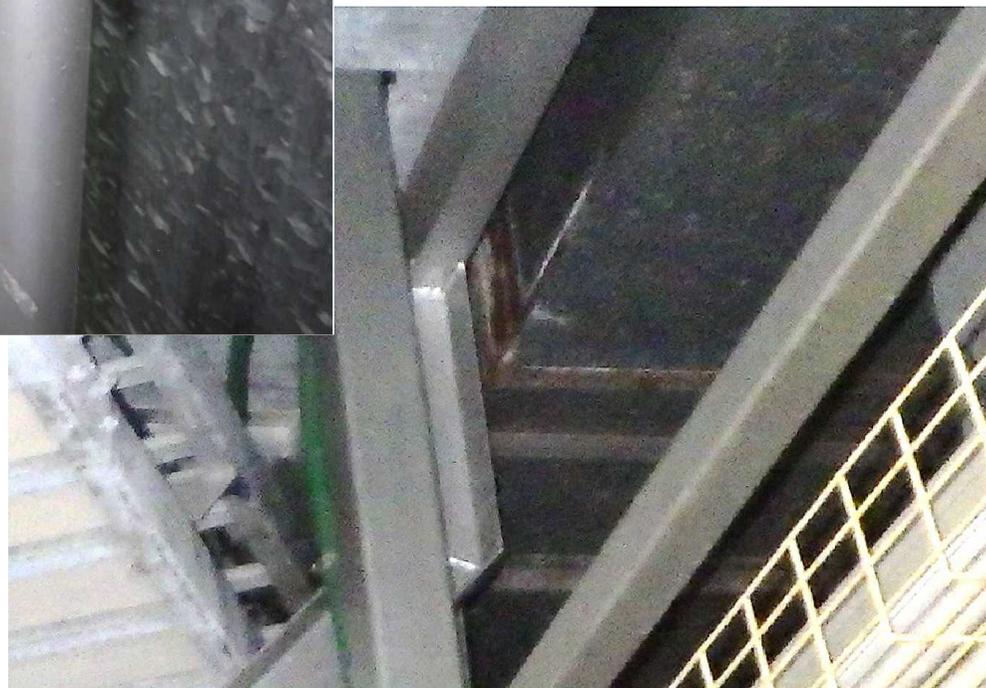
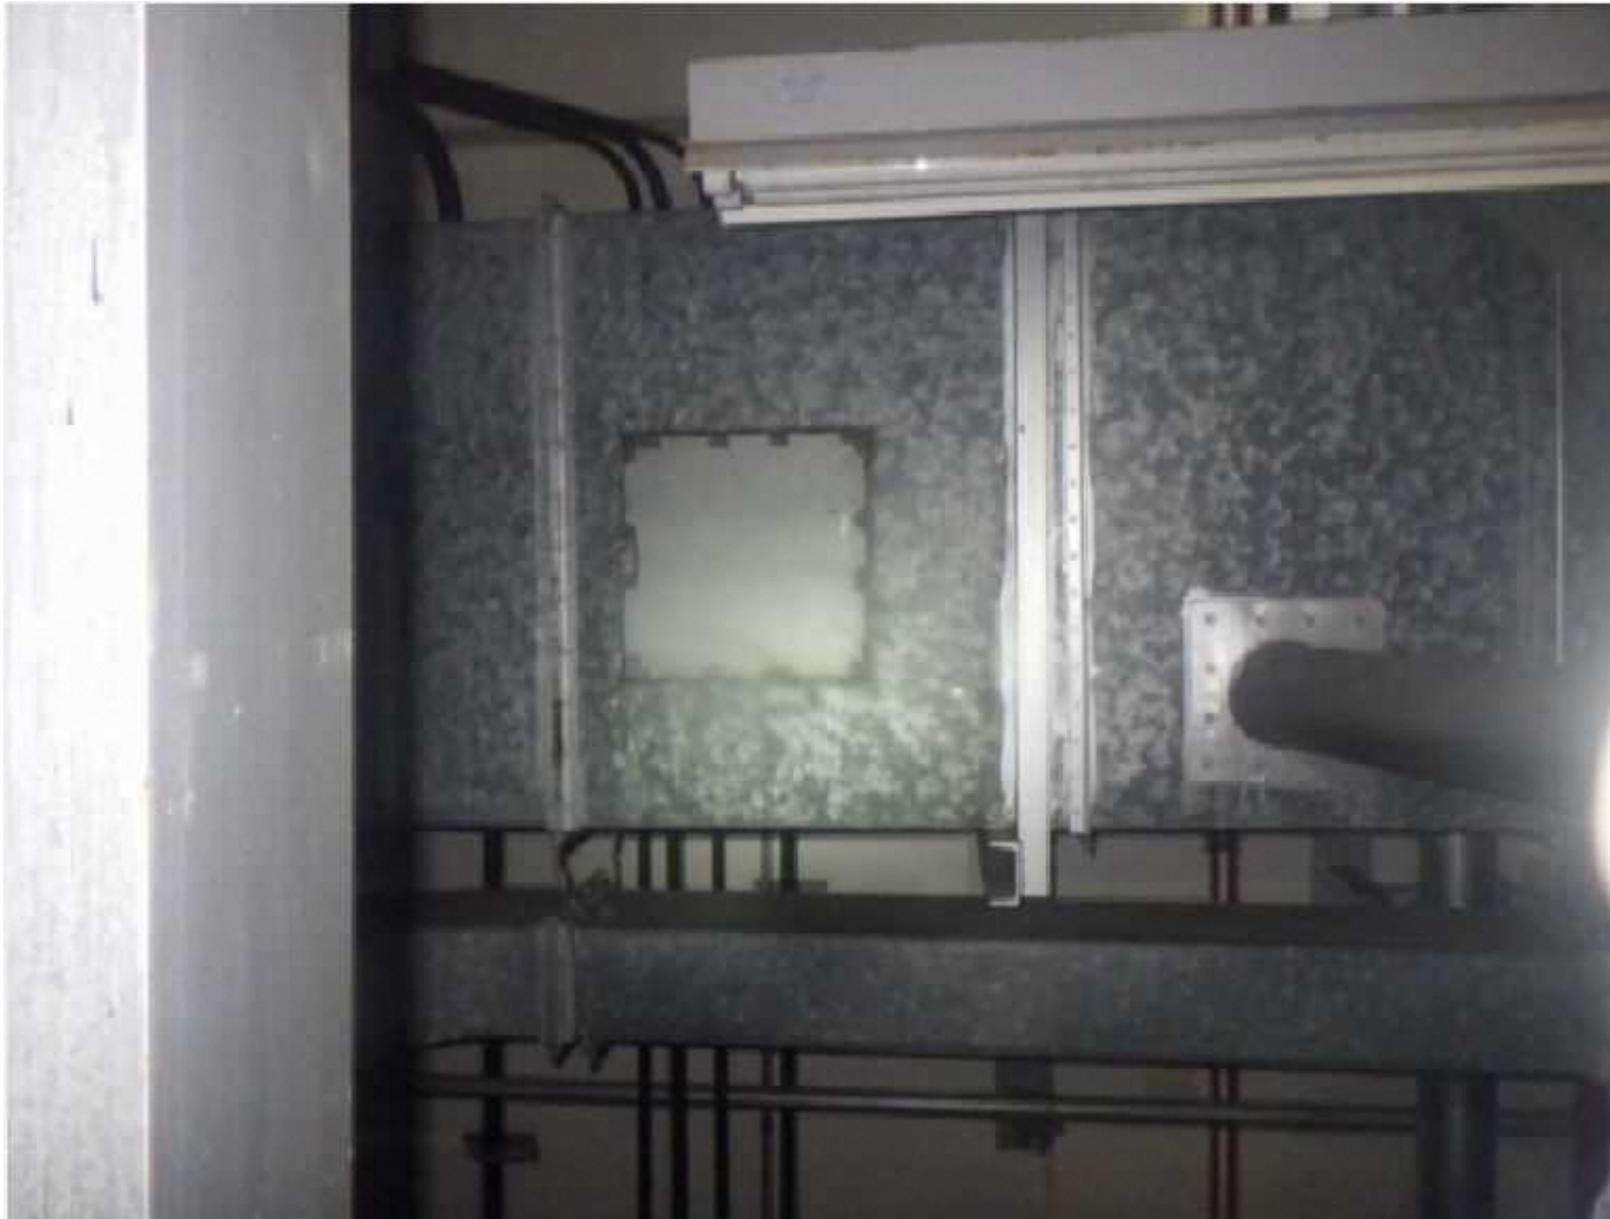
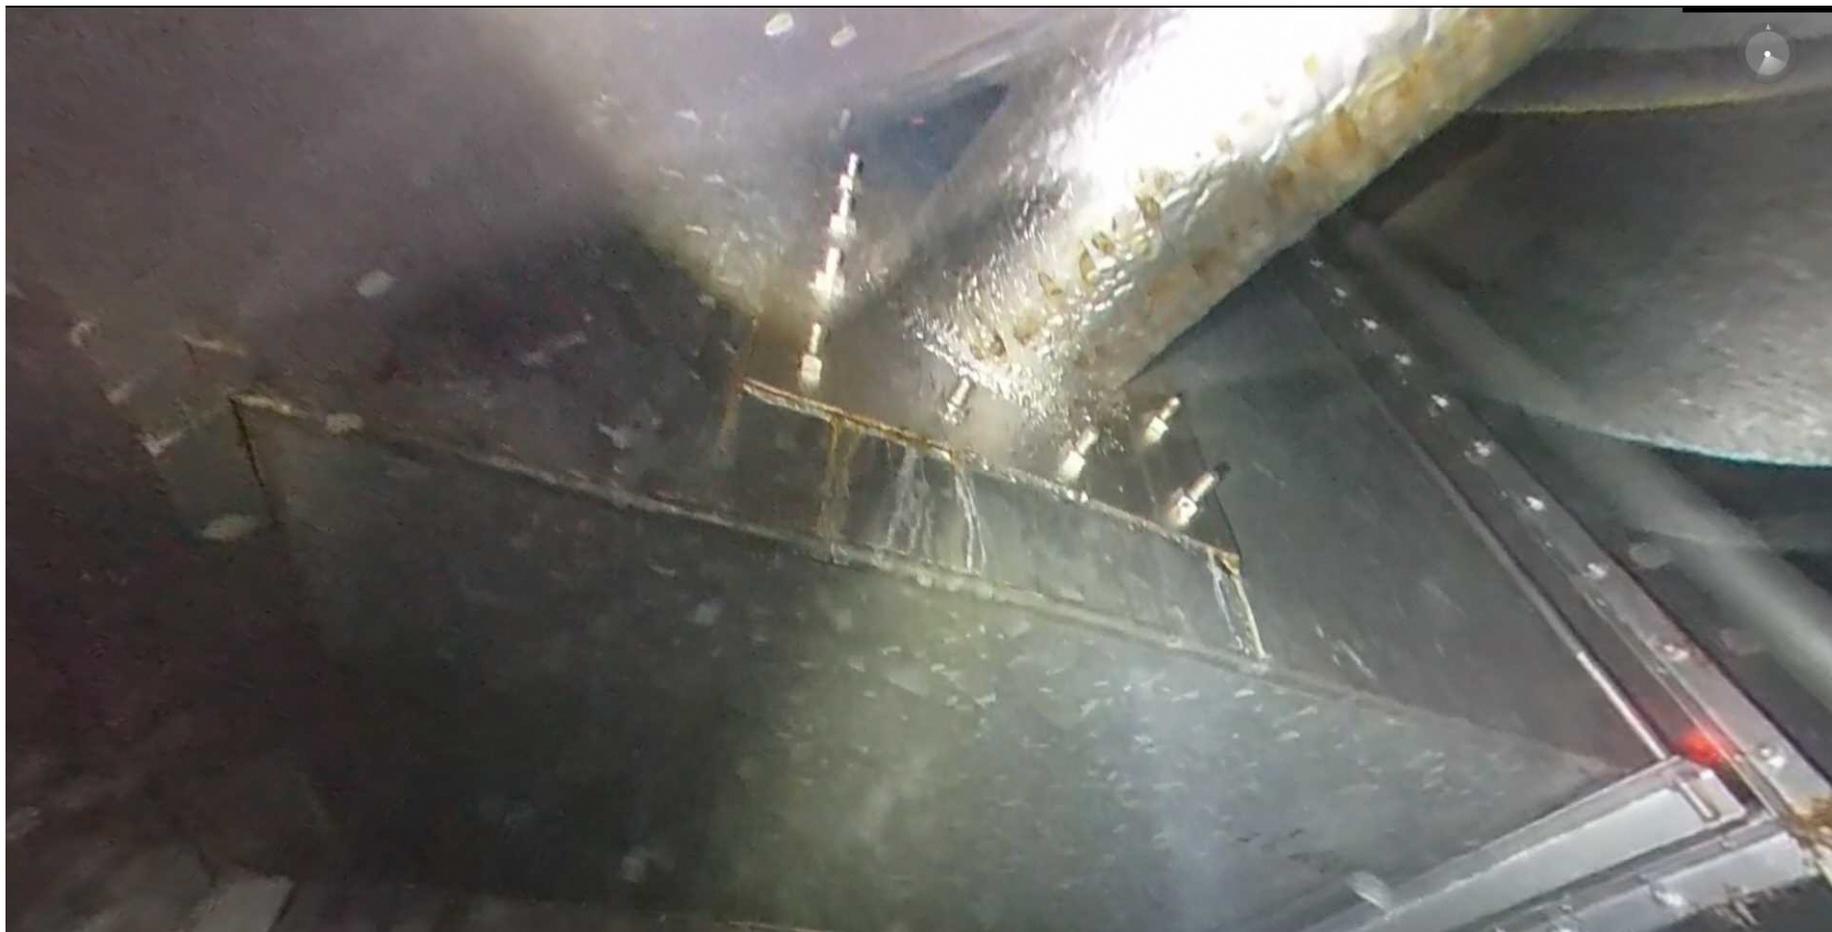
(参考) 4階西側 ダクト状況

- 原子炉キャビティ差圧調整ラインから排気ダクトへの直線上の部分が劣化している（その他の箇所には大きな劣化は確認されなかった）。
- また、ダクト下部に高線量箇所が存在し、ダクト下部の（4m下の）床面付近にも高線量（100mSv/h）箇所を確認。
