令和元年東日本台風関連 災害復旧、防災・減災対策

2022年度版
福島県土木部

2022年3月31日

令和元年東日本台風の気象状況

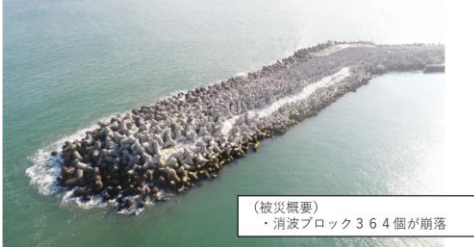
真野川漁港 南防波堤 (南相馬市鹿島区)

(被災概要)
・消波ブロック364個が崩落

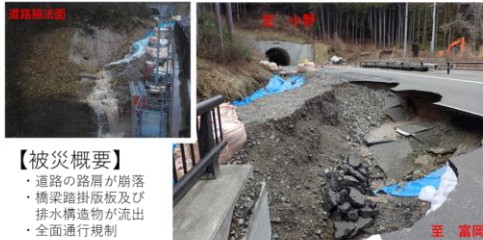
主要地方道 小野富岡線 五枚沢地区 (双葉郡川内村)

- ・道路の路肩が崩落
- ・橋梁踏面板及び排水構造物が流出
- ・全面通行規制

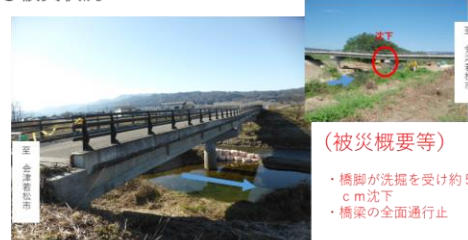
- ・橋脚が洗掘を受け約50cm沈下
- ・橋梁の全面通行止

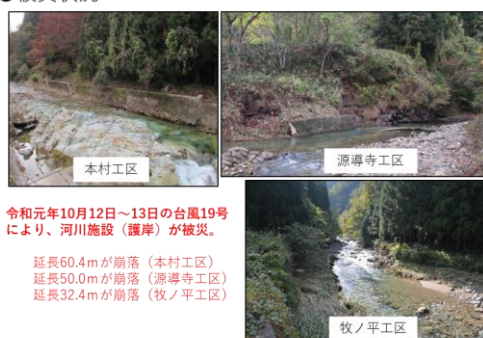
令和元年10月12日～13日の台風19号により、河川施設(護岸)が被災。

- 延長60.4mが崩落(本村工区)
- 延長50.0mが崩落(源導寺工区)
- 延長32.4mが崩落(牧ノ平工区)
